# KAŠTIEĽ V KRIVANOCH – NOVÉ POZNATKY NA ZÁKLADE ARCHITEKTONICKO-HISTORICKÉHO A ARCHÍVNEHO VÝSKUMU<sup>1</sup>

**Abstract:** *The manor house in Krivany - new findings on the basis of architectural-historical and archival research.* There are seven construction stages behind the current form of the manor house in Krivany. The late Renaissance residence was built during the first construction phase dating back to the end of the 17<sup>th</sup> century until 1725. Peter Dessewffy could be considered a builder, but the exact shape and size of a probably larger residence could not be identified due to the fact that shortly after its construction it partially turned into a ruin. The second baroque stage between 1763 and 1783 was most likely associated with Anna Péchy (\* 1711 + 1788), the backup owner of the building in the years 1778 - 1788, who lived permanently in Krivany. The third classicist building phase after the middle of the 19<sup>th</sup> century was realized by Augustín Bornemisza (\* 1820 + 1862) and his wife Veronika Péchy (\* 1821 + 1894). The fourth non-serviceable phase at the turn of the 19<sup>th</sup> and 20<sup>th</sup> centuries was initiated by Augustine's son Ľ

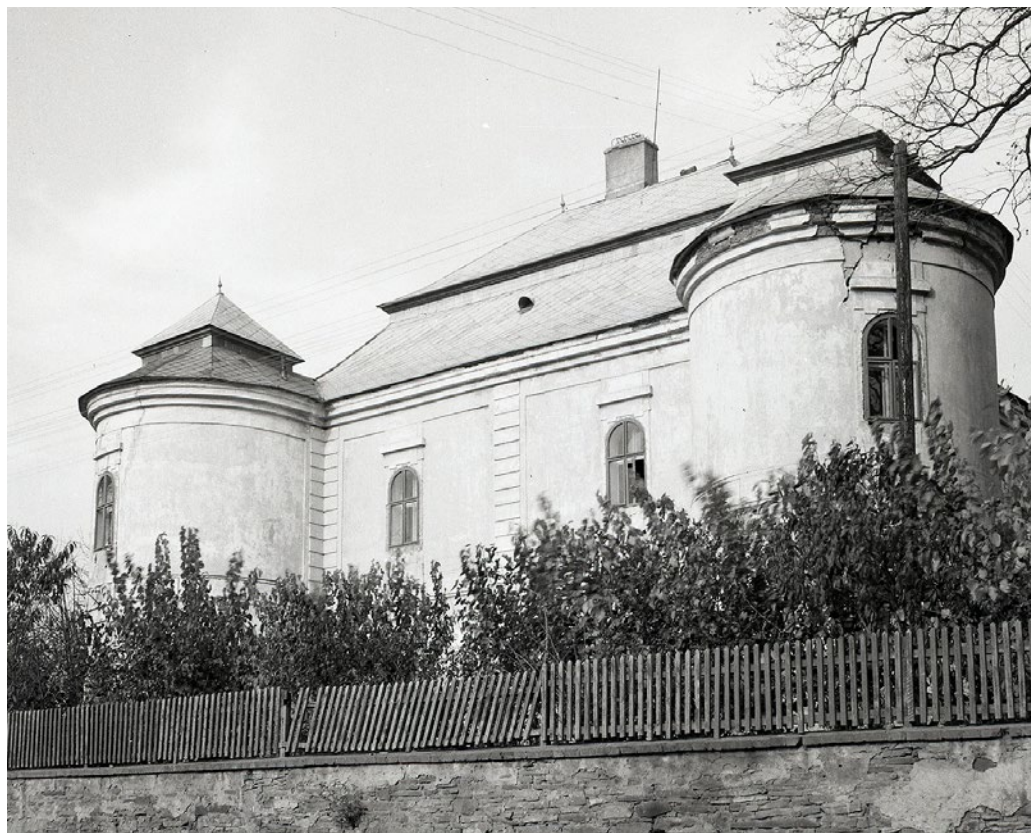
*Stav kaštieľa v roku 1963 s úpravou fasády z prelomu 19. a 20. storočia,  
zdroj: Archív KPÚ PO, č. neg. 4991.*

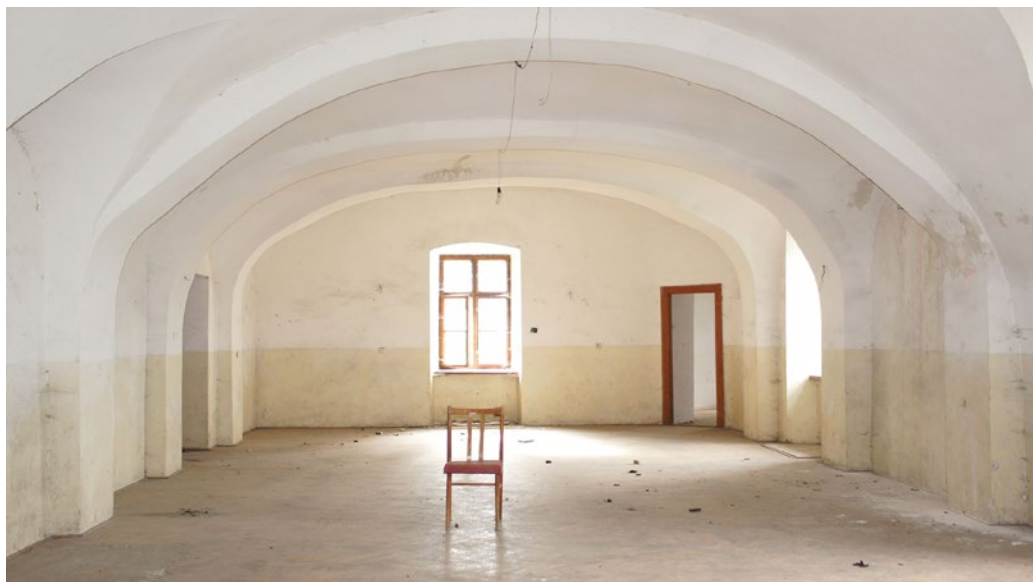
*Pohľad do južného traktu na prvom poschodí v roku 2019, so sekundárnym klasicistickým zaklenutím na klenbových pásach, ktoré nahradilo staršie drevené trámové stropy. Zbúraním deliacej priečky v strede a jej nahradením klenbovým pásom došlo k vytvoreniu jedného priestoru, realizované počas poslednej komplexnej rekonštrukcie objektu v 80.-tych rokoch 20. storočia, autor foto: I. Janovský.*

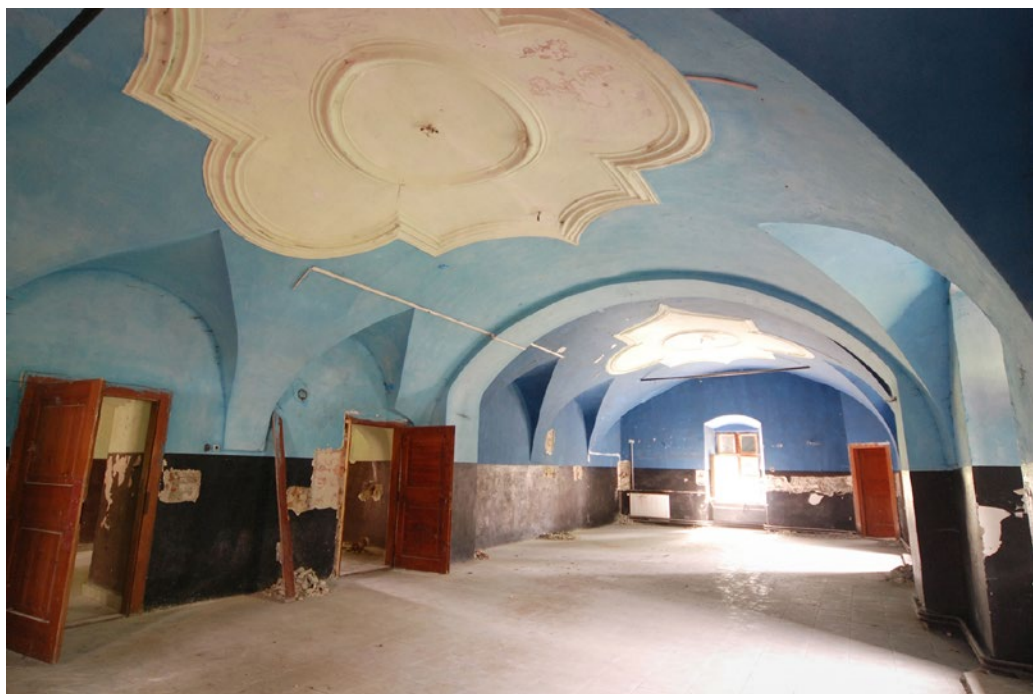
*Pohľad do južného traktu prízemia v roku 2019, zbúraním deliacej priečky v strede a jej nahradením klenbovým pásom došlo k vytvoreniu jedného priestoru, realizovaného počas poslednej komplexnej rekonštrukcie objektu v 80.-tych rokoch 20. storočia, autor foto: I. Janovský.*

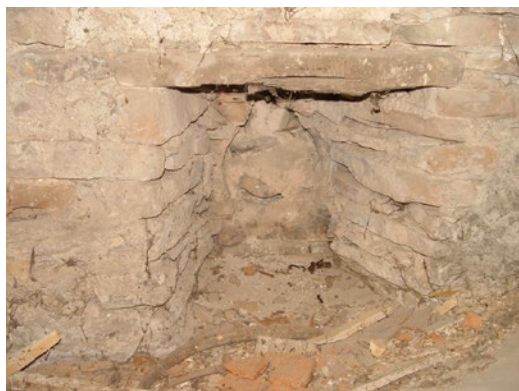
Zamurovaný štrbinový otvor (kľúčová strieľňa) v podstreší juhozápadnej nárožnej veže, autorka foto: M. Janovská (rok 2019).

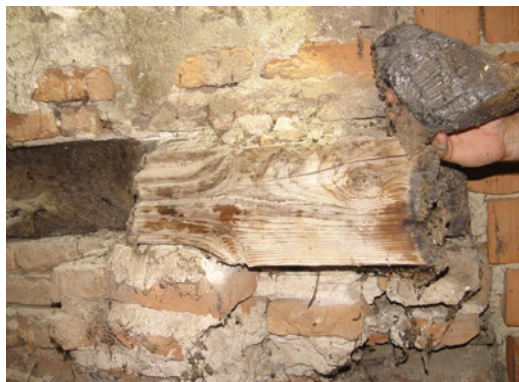
Detaily sekundárne zamurovaného profilovaného dreveného trámu v komínovom telese v podstreší, pochádzajúceho pravdepodobne zo starších odstránených drevených stropov, ktoré nahradili klasicistické klenby, autorka foto: M. Janovská (rok 2019).

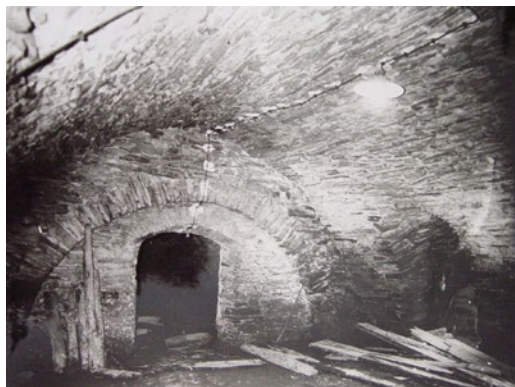
*Pohľad do južného traktu suterénu s neomietnutým kamenným murivom a zaklenutím, v strede sekundárne podmurovaný klenbový pás, zdroj: Archív KPU PO, Pamiatkový výskum – Norma Urbanová 1978.*

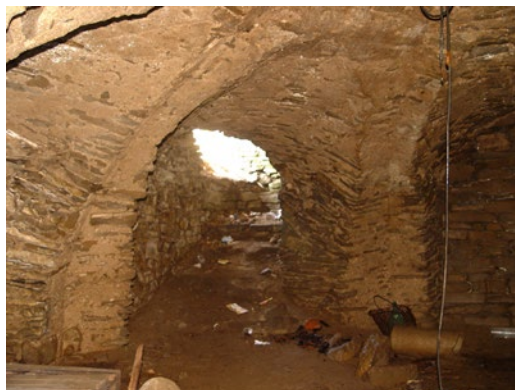
*Pohľad do zaklenutého podzemného priestoru neznámeho objektu (asi kaplnky) v blízkosti kaštieľa, autorka foto: M. Janovská (rok 2019).*

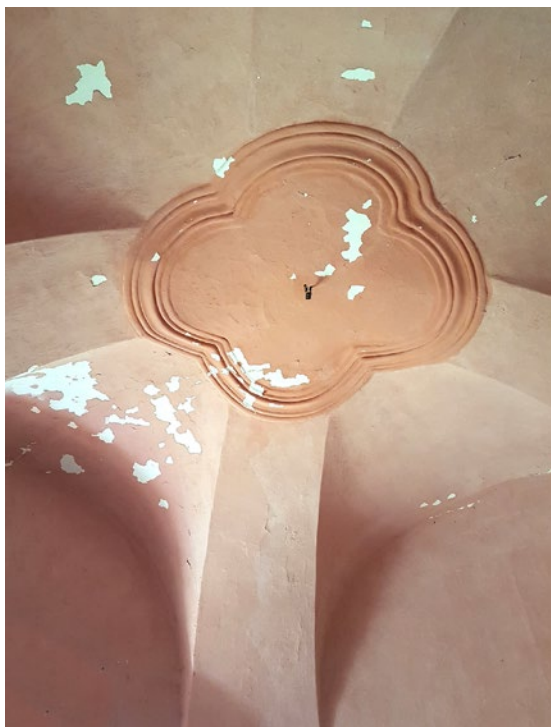
*Kláštorná klenba v nárožnej veži so štukovou výzdobou v podobe štvorlistu,  
autorka foto: M. Janovská (rok 2019).*
