# ARCHÍVNY VÝSKUM STAVEBNO-HISTORICKÉHO VÝVOJA RÍMSKOKATOLÍCKEHO KOSTOLA SV. MARGITY ANTIOCHISKEJ V PLAVEČI

Anton LIŠKA

**Abstract:** *Archival research of construction-historical development of St. Margaret of Antinoch roman catholic church in Plaveč.* Church of Saint Margaret of Antinoch in Plaveč represents from the point of view of building-historical development a very interesting sacral building, which has undergone several building modifications from its origin at the beginning of the 14th century to the present. It included also a change of church furniture. In the exterior and interior of the building, with the exception of Romanesque, one can capture the influences of all other art history periods - Gothic, Renaissance, Baroque and Classicist, as well as artistic decoration of regional significance from the 20<sup>th</sup> century. Despite the inescapable monuments and historical significance of this sacral building, which exceeds the regional context, current and past historiographical writings have paid minimal attention to the architectural and historical development of this rare building. The imaginary black hole in the research of the subject matter is tried to be

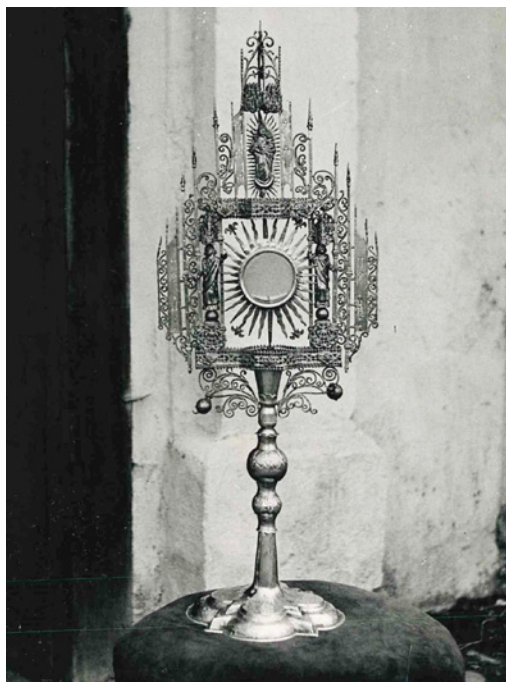
Neskorogotická monštrancia (s úpravami z 18. a 19. stor.) na dobovej fotografii z roku 1955. Archív PÚ SR, f. Zbierka negatívov (ZN), Plaveč, r. kat. kostol, (negatív číslo) neg. č. 5328-13, autorka: B. Kovačovičová

24 Monštrancia je vysoká 79 cm. Z pôvodnej hmoty boli do súčasnosti zachované iba tri strieborné gotické figúrky. V klasicizme prešla výraznou premenou, keď bola jej pôvodná noha a driek nahradené novými, v štýle romantizujúcej gotiky. Na konci 19. stor. bola doplnená o schránku na ukladanie hostie a prešla zláténím. Archív KPÚ PO, f. Evidenčný list hnuťelnej národnej kultúrnej pamiatky (EL HNKP), por. č. Vs3128H, r. 1972. *Plaveč, Kostol r. kat. sv. Margity Ant., Monštrancia*, nečíslované; BARDOLY, István – PLANK, Ibolya (eds.). *A „szentek fuvarosa“ : Divald Kornél felső-magyarországi topográfiaja és fényképei 1900 – 1919*. Budapest : Országos Múemlékvédelmi Hivatal, 1999, s. 276-278.

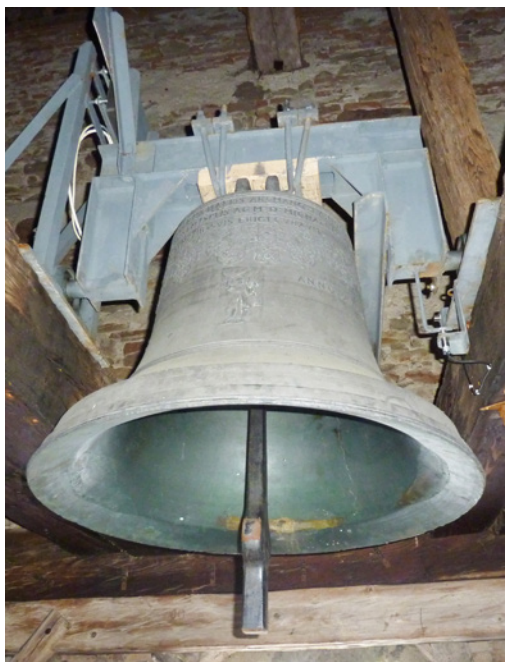
Barokový zvon z roku 1713 na fotografii z roku 2015.

kostole nachádzali naďalej dva zvony, avšak už iba tri oltáre – hlavný sv. Margity a bočné – Panny Márie a sv. Antona.<sup>29</sup> V roku 1713 pribudol do veže kostola nový barokový zvon, uliaty neznámym zvonolejárom.<sup>30</sup>

30 Ide o stredne veľký zvon so šesframennou korunou bez výzdoby, v súčasnosti zavesený na oceľovej hlave, s dolným priemerom 95,5 cm. Na hornom okraji zvonu sa medzi plastickými linkami nachádza nápisová páska s trojriadkovým latinským majuskulným textom, odkazujúcim na donátorov zvonu a svätých, o príhovor ktorých má zvuk zvonu prosieť: S(ANCTI). VATENTĪ S(ANCTI): MĪCHAEĪS ARCHANG(ELIS). S(ANCTI) ANTONĪ AD LAVDEM ET / GLORIĀ S(ANCTIS)S(I)MĀE TRĪNĪTATĪS BEAT(IS)S(I)MĀE VĪRG(INIS): MARĪAE / + SPLĪS AC M: D: MĪCHAEĪ HOR: DE PADVA S(ANCTI): IOSEPHĪ S(ANCTI): ANGELĪCVST: S(ANCTI): IOAN(NI): NEPOM: ET OO: SANCTORV HONOREM / VATH. LĪB(ERVS). B(ARONVS): DE PALOCSA CVM SPLĪ AC M: D: CONTHORALĪ CHRĪSTĪNA / PERĪNĪ SUMPTĪB(VS) SVIS ERĪGĪ CVRAVĪT. Z posledného riadku nápisu visí ornament v podobe akantových listov. Na plášti zvonu sú umiestnené reliéfy, zobrazujúce Krista na kríži, Pannu Máriu s dieťaťom, sv. Michala archanjela a dva rodové erby donátorov zvonu – Kristíny Peréniovej (Perényi) a baróna Michala Horvát-Paločaia (Horvath de Palocsai). Medzi reliéfom sv. Michala archanjela a erbom baróna Horvát-Paločaia sa nachádza jednoriadkový latinský majuskulný nápis s vročením, da-

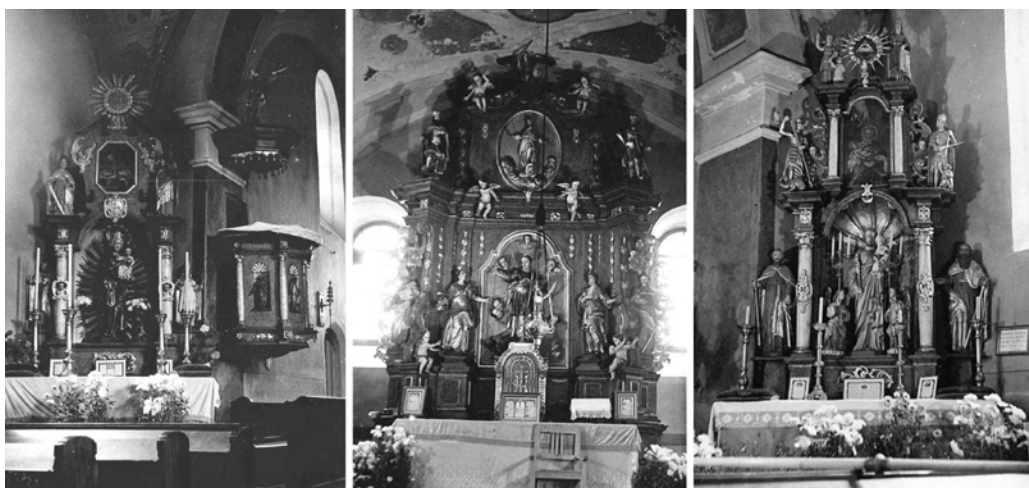
Barokové oltáre a kazateľnica na dobových fotografiách z roku 1955.  
Archív PÚ SR, f. ZN, Plaveč, r. kat. kostol, neg. č. 5328-2,3,4, autorka: B. Kovačovičová

Výraznou stavebnou úpravou prešiel objekt po roku 1730, keď bol zbarokizovaný a súčasťou jeho mobiliára sa stal nový drevený barokový oltár a nová drevená baroková kazateľnica s polygonálnym parapetom, členeným nikami so sochami štyroch evanjelistov a baldachýnom s plastikou anjela s trúbkou v ruke.<sup>31</sup> Súčasťou stavebných úprav bolo zväčšenie okenných otvorov, zaklenutie lode a svätyne, osadenie novej dlažby, zvýšenie pôvodnej výškovej úrovne západnej predstavanej veže nad úroveň jej pôvodnej korunnej rímasy a jej ukončenie strešnou atikou.<sup>32</sup> V polovici roku 1745, dňa 18. mája, udelil vtedajší pápež Benedikt XIV. (1740 – 1758) farskému kostolu v Plavči odpustky, a to v deň slávania odpustovej slávnosti, konanej každoročne na sviatok sv. Margity, patrónky chrámu.<sup>33</sup>

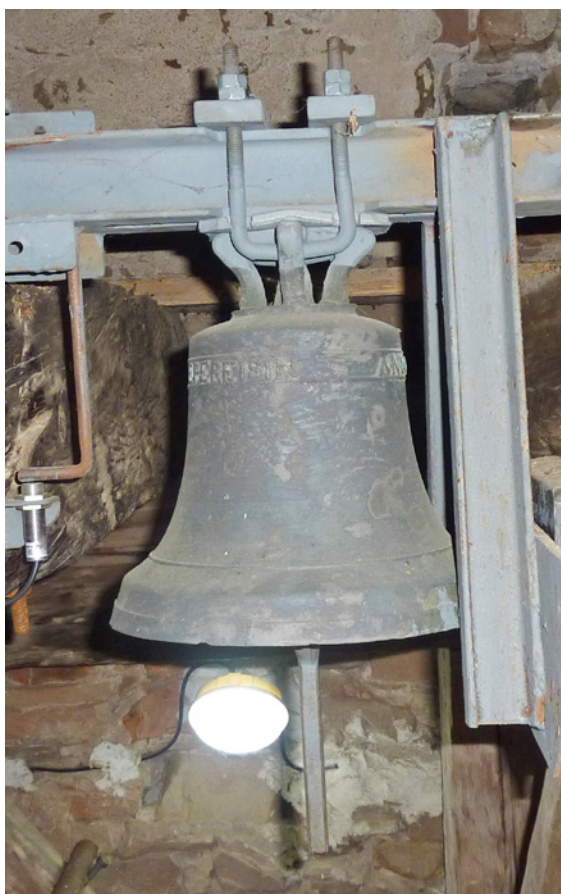
*Klasicistický zvon z roku 1770 na fotografii z roku 2015.*

Na začiatku 70. rokov 18. stor. pribudol do veže kostola nový klasicistický zvon, tzv. umieračik, uliaty neznámym zvonolejárom z Prešova.<sup>35</sup> Približne v tom istom období bol do chrámu zakúpený aj nový strieborný pozlátený neskorobarokový kalich s paténou<sup>36</sup> a nový polychrómovaný drevený kríž s korpusom Krista.<sup>37</sup>

35 Ide o malý zvon so štvorramennou korunou bez výzdoby, v súčasnosti zavesený na oceľovej hlave, s dolným priemerom 30 cm. Na hornom okraji zvonu sa nachádza nápisová páska, obkolesená z oboch strán plastickou linkou. V nápisovej páske je umiestnený jednoriadkový latinský majuskulný nápis s vročením, pojednávajúci o roku a mieste jeho uliati: FVDID ME EPEREISIN ANNO 1770. Na prechode sa nachádza jedna plastická linka. Zvon je bez florálnej a ornamentálnej výzdoby, jeho driek zdobí iba reliéf neznámej svätice, oblečenej v dlhom plášti, s gloriolou okolo hlavy. KALETOVÁ, Mária. *Epigraficko-kampanologické pamiatky vo vybraných lokalitách okresu Stará Ľubovňa*. [diplomová práca]. Prešov : Inštitút histórie FF PU v Prešove, 2017, s. 51-52.

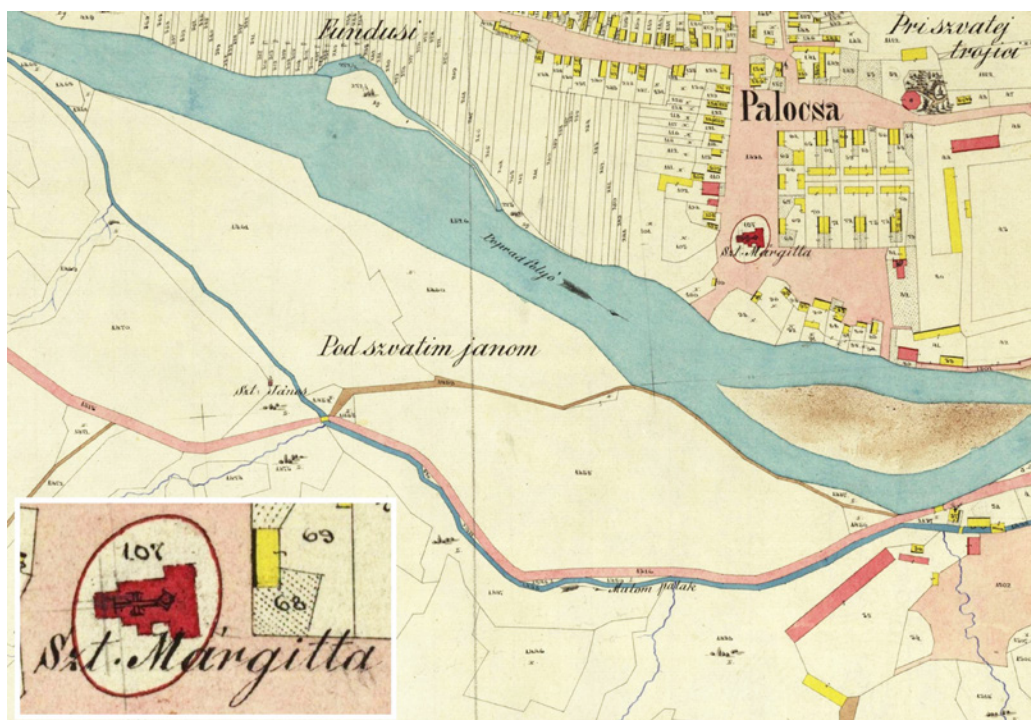
Kostol sv. Margity Antiochijskej na výreze z historickej katastrálnej mapy obce Plaveč z roku 1870.  
Zdroj: ÚGAK BA, f. PKO, sign. Ša 234-2, rok 1870.

Na historickej katastrálnej mape obce Plaveč z roku 1870 je kostol sv. Margity Antiochijskej situovaný v juhozápadnom cípe jej južnej časti, severovýchodne od rieky Poprad, na samostatnej parcele číslo 107. Objekt má pôdorys tvaru písmena T, ktoré sa smerom na západ zužuje. Z pôdorysu, ktorý je identický so súčasným, možno dedukovať, že kostol mal v roku 1870 dobudovanú už aj malú južnú kaplnku, ktorá bola pristavaná k jej južnému múru. Kostolný areál je po celom obvode vymedzený murovaným oplatením oválneho pôdorysu.<sup>40</sup>

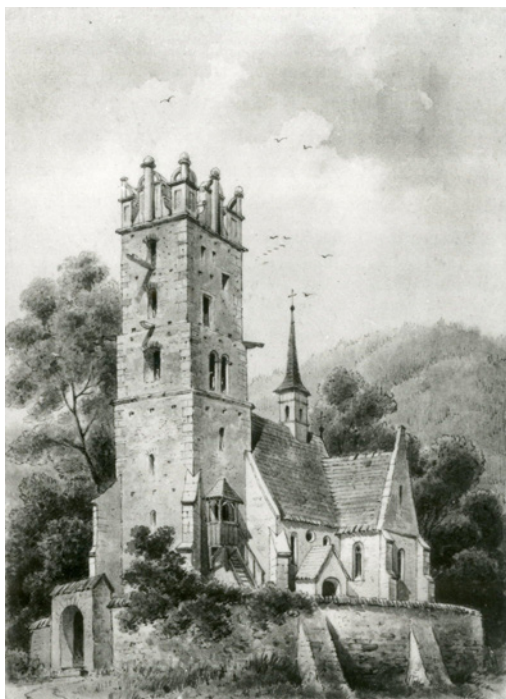
*Kostol sv. Margity Antiochijskej v Plavči na dobovej skici V. Myskovszkeho z roku 1889. Zdroj: Archív KPÚ PO, f. Historické projekty a plán (HPaP), sign. 67. Plaveč, r. k. kostol.*

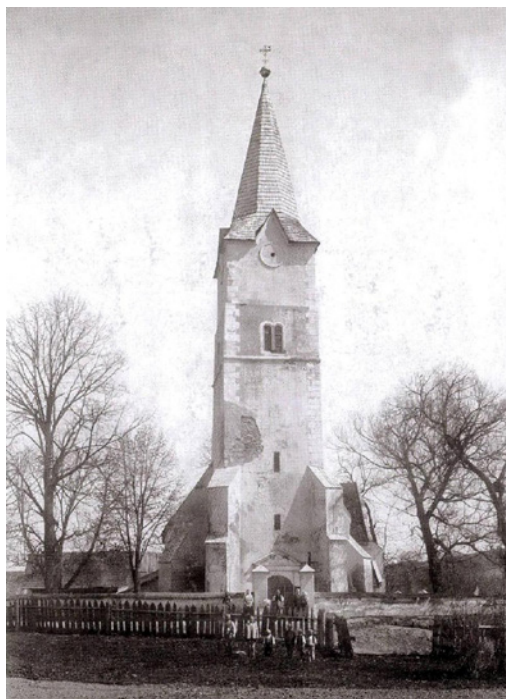
*Západné fasády kostola sv. Margity Antiochijskej v Plavči na dobovej fotografii K. Divalda z roku 1918. Zdroj: A „szentek fuvarosa“..., s. 278*

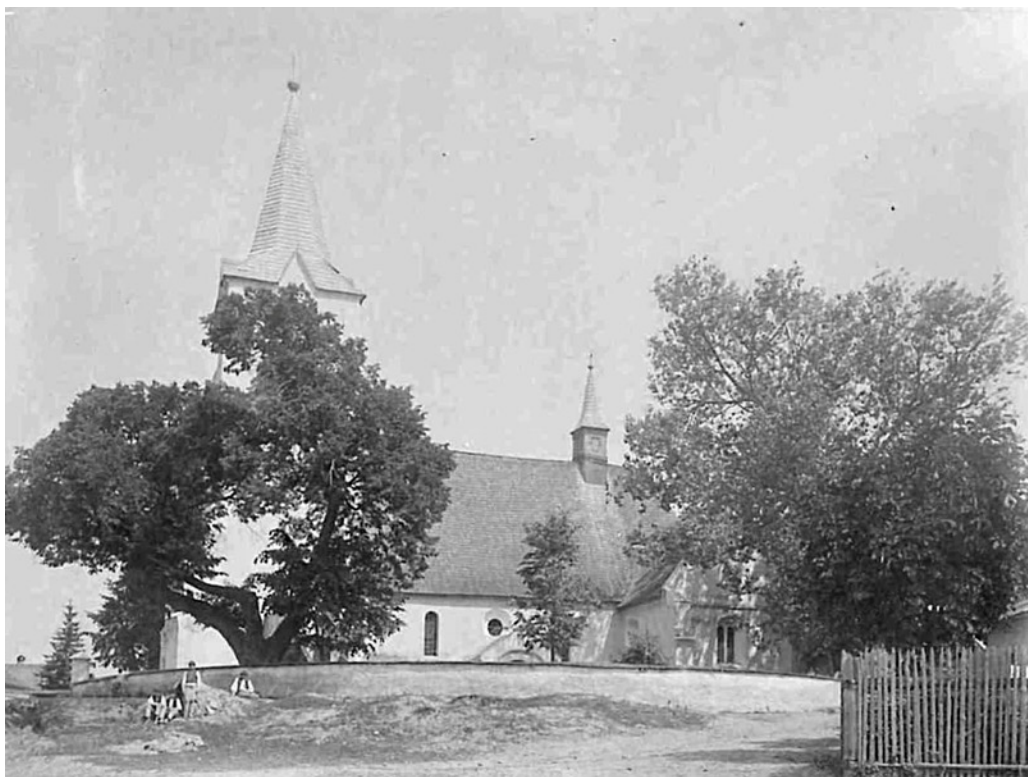
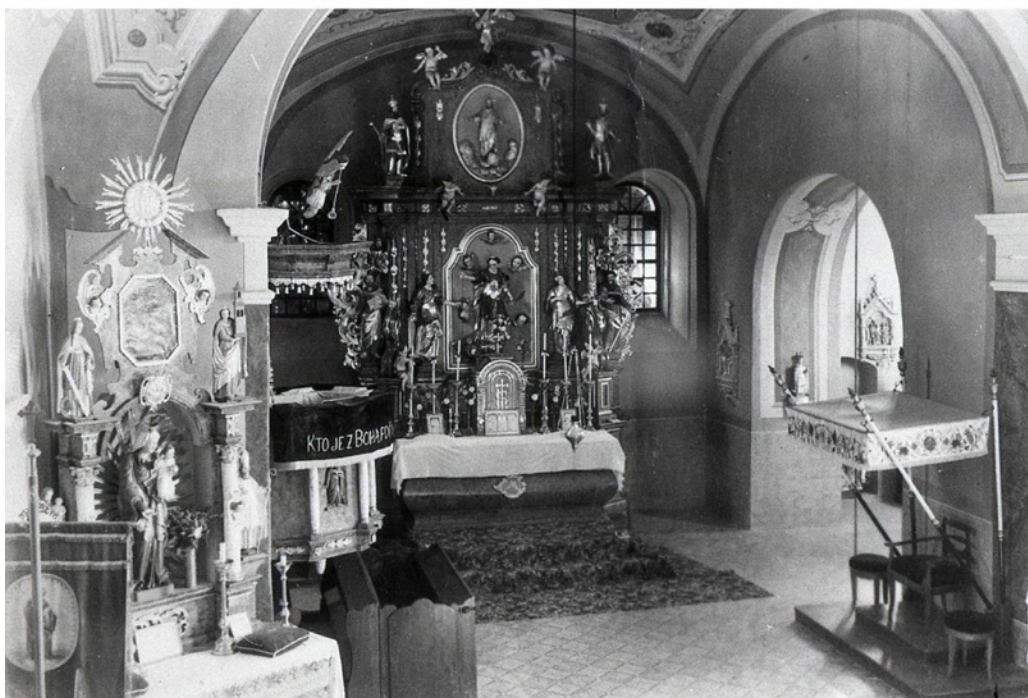
*Interiér a exteriér kostola sv. Margity Antiochijskej v Plavči na dobových fotografiách z prvej polovice 20. stor.*

Komparáciou dobových fotografií, zachytávajúcich exteriér kostola v prvej polovici 20. stor. (pred obnovou) a v roku 1955 (po obnove) možno konštatovať, že stavebné práce počas vyššie spomenutej obnovy sa dotkli o. i. aj fasád veže, kde okrem náterov a omietok došlo i ku zrušeniu kordónovej rímsy v úrovni jej IV. nadzemného podlažia (NP) a vybudovaniu novej kordónovej rímsy na úrovni jej V. NP. Okrem toho bola vymenená krytina na všetkých strechách objektu, a to tým spôsobom, že pôvodný drevený štiepaný šindel bol nahradený falcovaným plechom strihaným do pásov.

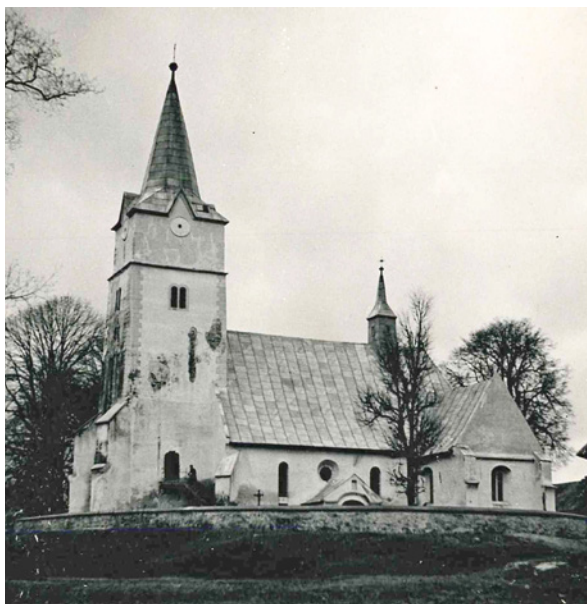
Južné fasády kostola sv. Margity Antiochijskej v Plavči na dobovej fotografii z roku 1955.  
Zdroj: Archív PÚ SR, f. ZN, Plaveč, r. kat. kostol, neg. č. 5328-9, autorka: B. Kovačovičová

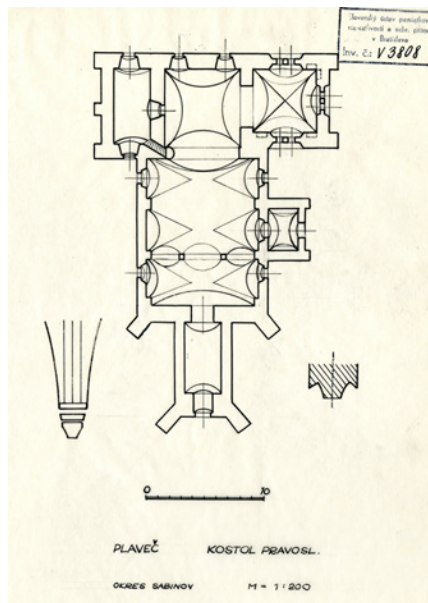
Nedatované schematické zameranie kostola sv. Margity Antiochijskej v Plavči od I. Puškára (asi 50. roky 20. stor.).  
Zdroj: Archív PÚ SR, f. Schematické zamerania (V), sign. V3808. Plaveč, r. kat. kostol.

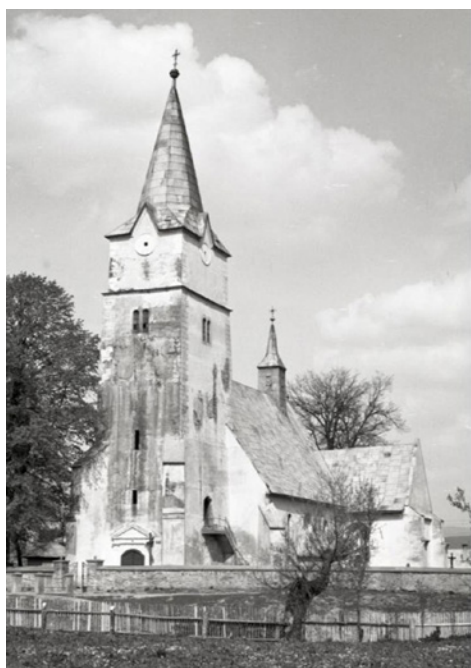
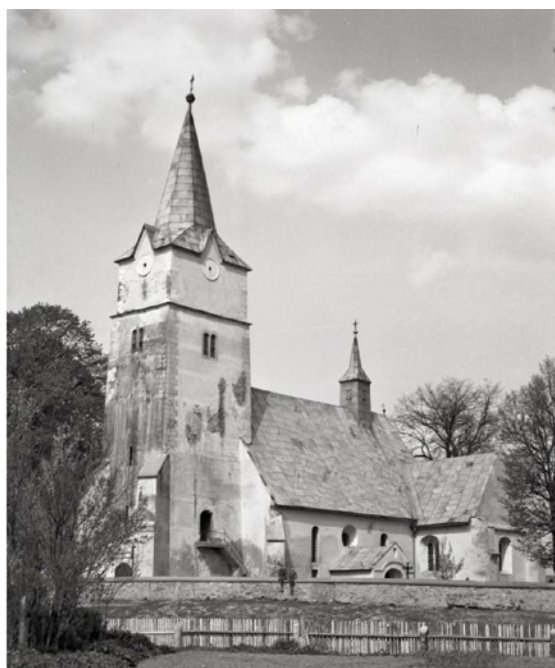
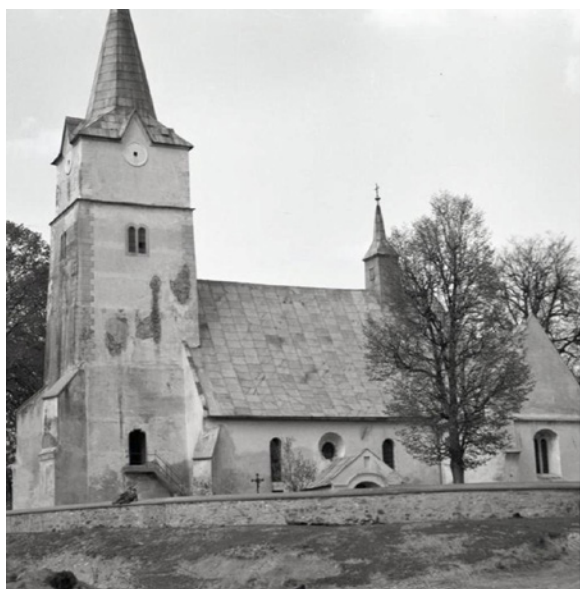
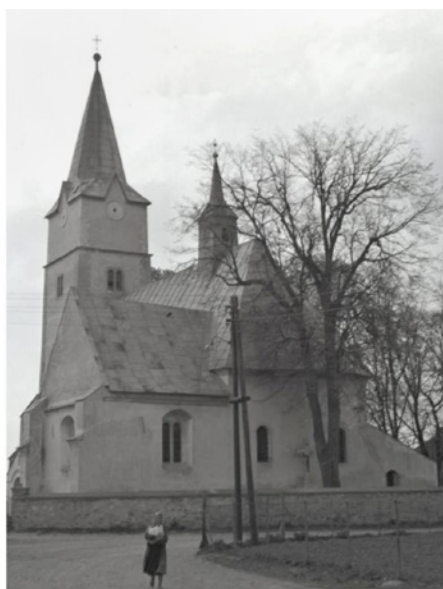
*Západné, južné a východné fasády kostola sv. Margity Antiochijskej v Plavči  
na dobových fotografiách z roku 1965.*

*Zdroj: Archív KPÚ PO, f. ZN, Plaveč, r. kat. kostol, neg. č. 7137-7139, neautorizované*

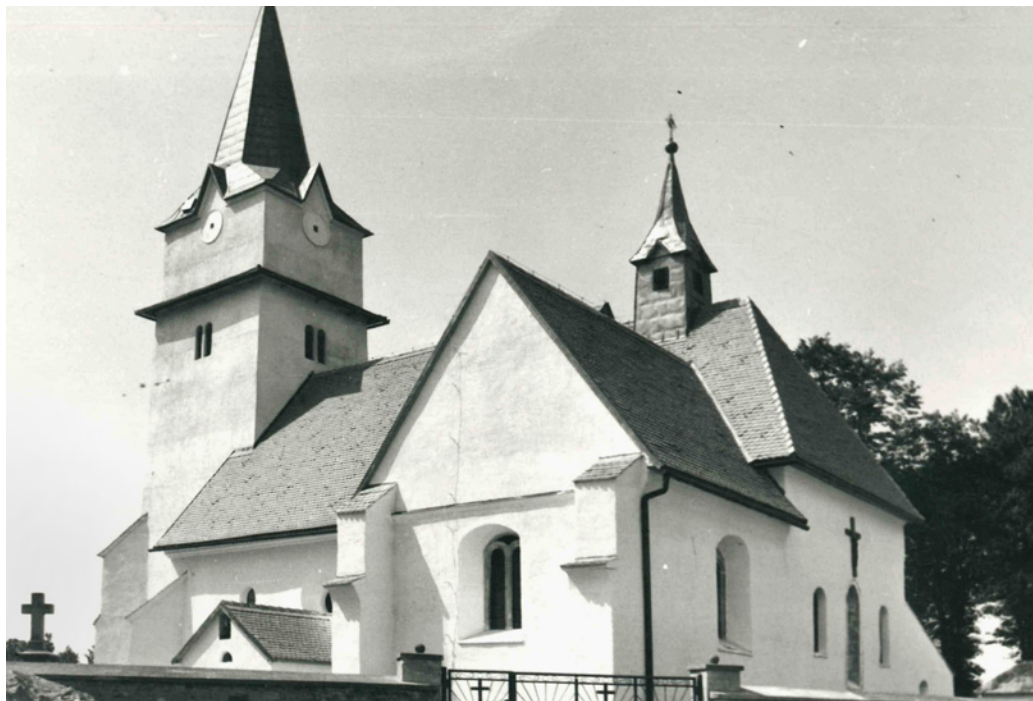
*Južné a východné fasády kostola sv. Margity Antiochijskej v Plaveči na dobovej fotografii z roku 1977 (stav po komplexnej obnove). Zdroj: Archív KPÚ PO, f. SAÚ do roku 2002, inv. č. 813/4, Plaveč, r. kat. kostol, nečíslované, neautorizované*

ku zrušeniu ozdobnej štukovej rímasy, situovanej nad jej pôvodným exteriérovým vstupným otvorom. Výraznejšou premenou prešla aj východná fasáda svätyne, kde bolo priznané východné gotické okno a inštalovaný drevený kríž s korpusom Krista (nad oknom). Fasády objektu boli po obnove omietok a realizovaní vyššie popisovaných stavebných úprav opatrené zjednocujúcim fasádnym náterom, ktorý prekryl pôvodnú výzdobu veže – nárožnú bosáž a šambrány združených okien. Z okolia kostola bol premiestnený kamenný kríž s korpusom Krista, pôvodne

situovaný v bezprostrednom styku s východným múrom svätyne, po celom obvode objektu bol z exteriéru vybudovaný odkvapový chodník a došlo aj ku výrubu mladšieho stromu, situovaného medzi ohradným múrom a východnou fasádou svätyne.<sup>61</sup>

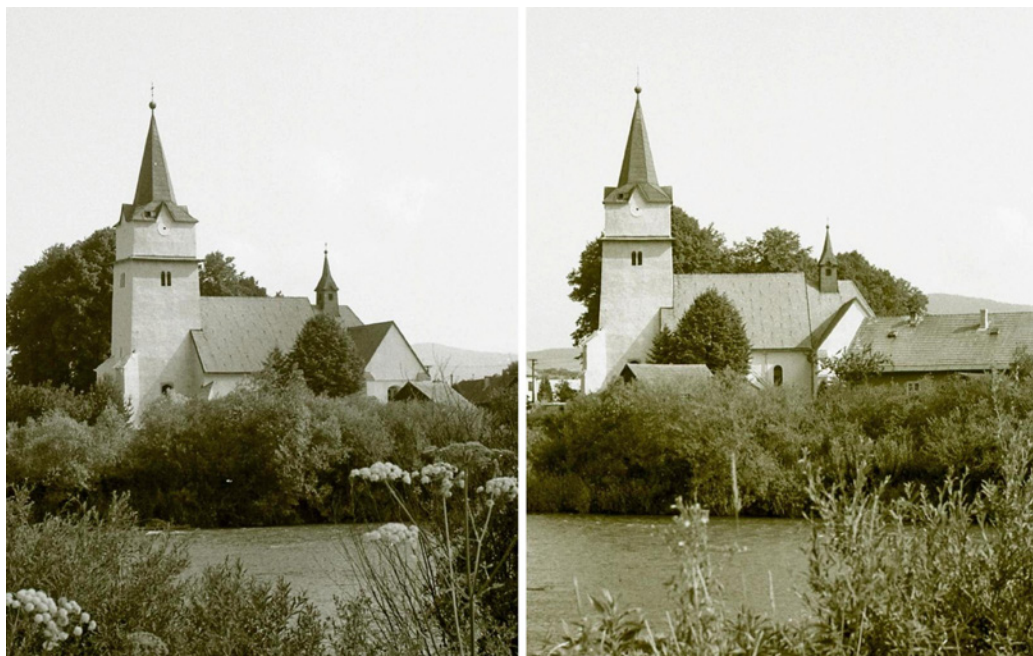
*Diaľkové pohľady na južné fasády kostola sv. Margity Antiochijskej  
v Plaveči na dobovej fotografii z roku 1992.*

*Zdroj: Archív KPÚ PO, f. ZN, Plaveč, r. kat. kostol, neg. č. 33611-1,2, autor: P. Glos*
