# ARCHÍVNY VÝSKUM STAVEBNÉHO VÝVOJA BUDOVY RÍMSKOKATOLÍCKEHO FARSKÉHO ÚRADU V HUMENNOM

Anton LIŠKA – Mária KALETOVÁ

**Abstract:** *Archival research of the construction development of the building of the Roman Catholic parish office in Humenné.* The parish office in Humenné, together with the parish church of All Saints (former monastery church of the Virgin Mary) and the now defunct farm buildings and other facilities of the monastery form a unique area. From a geographical point of view, it is the easternmost monastery of the Franciscans in present-day Slovakia. Despite the indisputable monuments and the historical significance of the Franciscan monastery in Humenné, which exceeds the regional context, current and past historiography have paid minimal attention to the architectural and historical development of this sacral monument. The imaginary black hole in the research of the subject matter is tried to be filled by the presented study, which describes the architectural and historical development of the building of the former Franciscan monastery in Humenné from its construction to the present. In addition to archival sources found in Slovak archives, historical and contempo

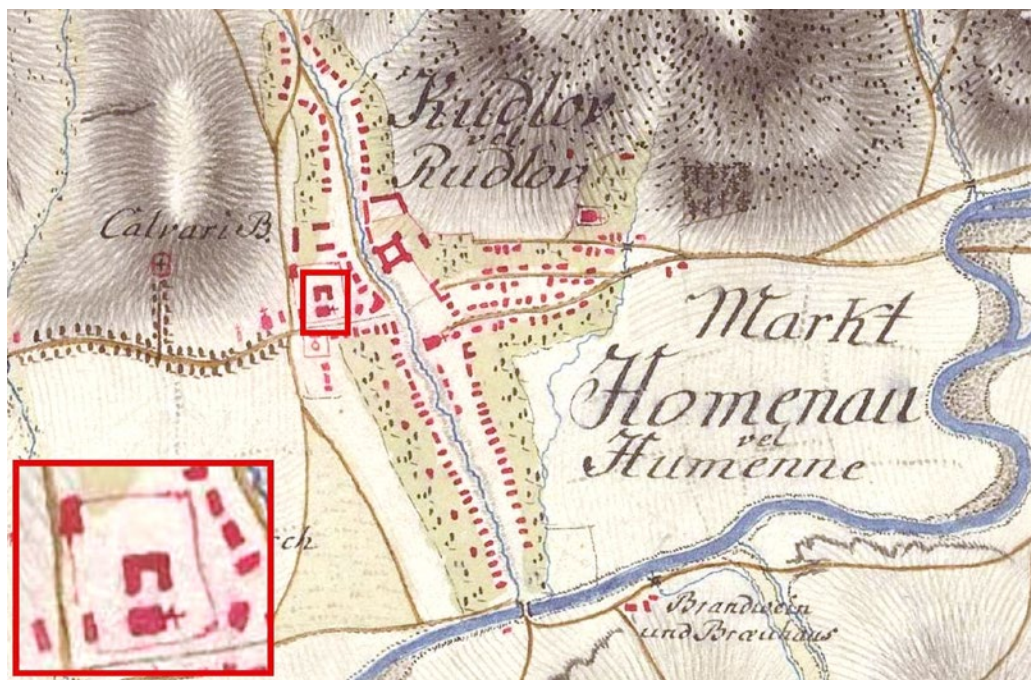
Obr. 1 Budova bývalého františkánskeho kláštora v Humennom na mape I. vojenského mapovania mesta Humenné (1782 – 1784).

Na konci 18. storočia, tesne pred vypuknutím ničivého požiaru, zachytili polohu a pôdorys kláštornej budovy spolu františkánskym kostolom uhorskí kartografi na mape I. vojenského mapovania (1782 – 1784) mesta Humenné. Kláštorná budova, ktorá má na vyobrazení pôdorys v tvare písmena U, je zakreslená približne v strede kláštorného areálu, severne od budovy kostola. Kláštorný areál spolu s budovou kláštora sa v tom období nachádzal na západnom okraji mesta, približne v jeho strede, západne od miestneho potoka a juhozápadne od areálu tunajšieho kaštieľa.

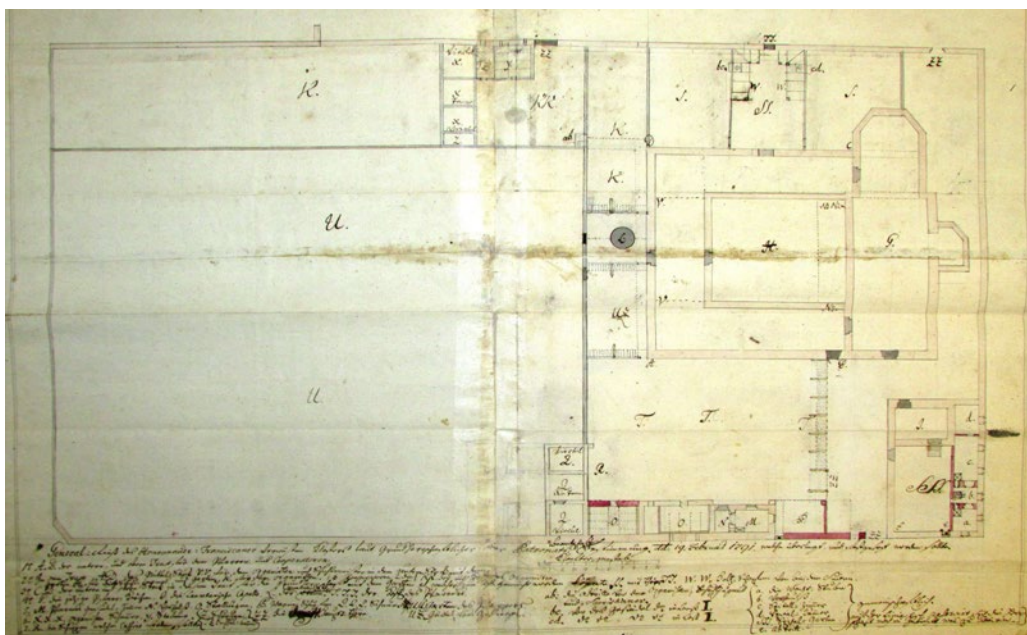
Obr. 2 Pôdorys bývalého kláštorného areálu františkánov v Humennom z 19. februára 1791.

Z pôdorysu kláštorného areálu (obr. 2) možno vyčítať, že areál bol v roku 1791 po celom svojom obvode oplotený múrom ohradným. Vstupné brány do areálu (na obr. 2 označené „ZZ“) boli situované v strede a v južnom cípe jeho východnej časti, a tiež v južnom cípe jeho západnej časti. V areáli kláštora sa okrem kostola a kláštora nachádzalo aj viacero ďalších stavieb a hospodárskych budov. V juhozápadnom cípe areálu stála budova špitála. Išlo o jednopodlažnú dvojtraktovú budovu obdĺžnikovitého pôdorysu, tvorenú piatimi miestnosťami a záhradou. Vstupy do objektu z exteriéru boli tri – uprostred severnej a západnej fasády (e) a v severnom rohu východnej fasády. V západnej časti severného traktu špitála bola situovaná záhrada (SSS), z ktorej sa prostredníctvom jednoramenného schodiska vstupovalo cez vstupný otvor do Lauretánskej kaplnky (I), situovanej vo východnej časti severného traktu. Južný trakt v smere západ – východ tvorili štyri miestnosti – strážnica (a), predsieň (b), ošetrovňa/špitálna izba (c) a špajza (d). Z exteriéru bol južný trakt prístupný prostredníctvom vstupného otvoru, situovaného na severnej fasáde predsieni (b). Cez predsieň sa vstupovalo do strážnice a ošetrovne, z ošetrovne zase do špajze. Špajza a predsieň boli presvetlené jedným okenným otvorom, strážnica a ošetrovňa dvoma okennými otvormi. V severovýchodnom rohu strážnice a severozápadnom rohu ošetrovne boli umiestnené vykurovacie telesá. Severovýchodne od budovy špitála bol situovaný kláštorný kostol (G) orientovaný svätyňou smerom na východ. Vstup

do kostola z exteriéru bol situovaný uprostred západného priečelia, z interiéru bolo možné do objektu vstúpiť prostredníctvom vstupných otvorov, situovaných v západnej časti severného obvodového múru lode a západnej časti severného obvodového múru svätyne. Súčasťou kostola bola v sledovanom období i bočná (južná) kaplnka, ktorá mala pôdorys päťuholníka. Loď kostola mala pôdorys obdĺžnika, svätyňa pôdorys obdĺžnika s polygonálnym uzáverom. Zo severu bola ku kostolu pristavaná dvojpodlažná budova kláštora. Objekt bol z exteriéru prístupný prostredníctvom štyroch vstupných otvorov, situovaných v južnom rohu I. NP západnej fasády západného krídla, uprostred I. NP severnej a južnej fasády severného krídla a I. NP východnej fasády východného krídla kláštora. Prvé a druhé nadzemné podlažie (II. NP) západného krídla kláštora (A – B) slúžilo farárovi a kaplánom, I. NP severného krídla (V – V) a rajskej dvor (H) využívali kapláni a žiaci tunajšej cirkevnej školy, II. NP severného krídla (V – V) slúžilo pre organistu a učiteľa a I. a II. NP východného krídla (C – D) využívali na bývanie príslušníci šľachtických rodín Csáky a Vandernath. Západne od kláštora a severne od špitála sa nachádzal priestor, ktorý z juhu a východu ohraničoval drevený plot, zo severu múr ohradný a zo západu tri hospodárske a jedna obytná stavba. Išlo o voľné priestranstvo (T), ktoré užívali spoločne všetci obyvatelia žijúci v areáli kláštora. V juhozápadnom cípe tohto priestoru sa nachádzala voziareň (P). Severne od voziarne bola situovaná jednopodlažná jednotraktová dvojpriestorová obytná stavba, pozostávajúca z predsieni (N) a obytnej izby s vykurovacím telesom v jej severozápadnom rohu, patriaca farárovi (M). Vstup do tohto objektu bol situovaný na východnej fasáde predsieni. Severne od obytnej budovy sa nachádzali dve stajne (O), z exteriéru prístupné prostredníctvom vstupných otvorov, situovaných na ich východných fasádach. Prvá stajňa v smere juh – sever slúžila na ustajnenie piatich zvierat, do druhej sa ich vošlo osem. Západná časť priestranstva (UZ) pred severným krídlom kláštora, zo západu a východu ohraničená dreveným plotom, z juhu západnou časťou severnej fasády severného krídla kláštora a zo severu múrom ohradným, sa využívala na chov hydiny. Východne od tohto priestoru sa nachádzalo priestranstvo, ktoré zo západu a východu ohraničoval drevený plot, z juhu prostredná časť severnej fasády severného krídla kláštora a zo severu múr ohradný. Uprostred tohto priestranstva bola situovaná studňa (L), ktorá slúžila ako zásobáreň pitnej vody pre všetkých obyvateľov kláštorného areálu. Východne od priestranstva so studňou bola situovaná prvá záhrada organistu (K), ktorú zo západu ohraničoval drevený plot, zo severu, východu a juhovýchodu múr ohradný a z juhozápadu východná časť severnej fasády severného krídla kláštora. Druhá záhrada patriaca organistovi sa nachádzala v severovýchodnej časti kláštorného areálu. Z každej strany ju ohraničoval múr ohradný. Záhrady organistu od seba oddeľovalo voľné priestranstvo (KK), ktoré zo západu, juhu a juhovýchodu vymedzoval múr ohradný a zo severu a severovýchodnej časti šesť hospodárskych stavieb. V juhozápadnom cípe tohto priestranstva sa nachádzala drevená latrina (ab), v severozápadnom cípe sýpka (z) – východne od sýpky, tri stodoly patriace organistovi (x), južne od stodôl komora strihačov (tz) a južne od komory strihačov stajňa (y), slúžiaca na ustajnenie ôsmich kusov zvierat. Južne od prvej záhrady organistu a východne od východného krídla kláštora a svätyne kláštorného kostola sa nachádzalo priestranstvo patriace príslušníkom šľachtických rodín Vandernath a Csáky. Spomenuté priestranstvo bolo rozdelené na tri približne rovnako veľké plochy. Prostredná plocha (SS) bola zo zá-

padu prístupná prostredníctvom vstupného otvoru I. NP východnej fasády kláštora, z východu prostredníctvom dverí, situovaných v múre ohradnom a z juhu a severu prostredníctvom vstupných otvorov, umiestnených v západných rohoch múrov ohradných. V severovýchodnej a juhovýchodnej časti prostredného priestoru plochy pred východným krídlom kláštora sa nachádzali drevené latríny (W), slúžiace pre potreby šľachy. Južná a severná plocha pred východným krídlom kláštora plnili funkciu šľachtických záhrad. Severná záhrada (S) bola zo severu, východu a západu ohraňovaná múrom ohradným, zo západu severnou časťou východnej fasády východného krídla kláštora. Prístupná bola prostredníctvom vstupného otvoru, situovaného v západnom rohu južnej vetvy múru ohradného. Južnú záhradu (S) zo severu, východu a juhovýchodu ohraňoval múr ohradný, z juhozápadu východná a severná fasáda svätej kostoly a zo západu južná časť východnej fasády východného krídla kláštora. Prístupná bola prostredníctvom vstupného otvoru, situovaného v západnom rohu severnej vetvy múru ohradného. Najväčšiu plochu kláštorného areálu zaberala v roku 1791 farská záhrada (U), pozostávajúca z ovocného sadu, zeleninových hriadiel a troch hospodárskych stavieb – stodôl (Q), situovaných v jej juhozápadnom cípe. Farská záhrada bola situovaná západne od druhej záhrady organistu a severne od kláštora a západného priestranstva pred ním. Ohradená bola po celom svojom obvode múrom ohradným. Záhrada bola prístupná prostredníctvom vstupných brán, situovaných vo východnej časti západného úseku múru ohradného.<sup>60</sup>

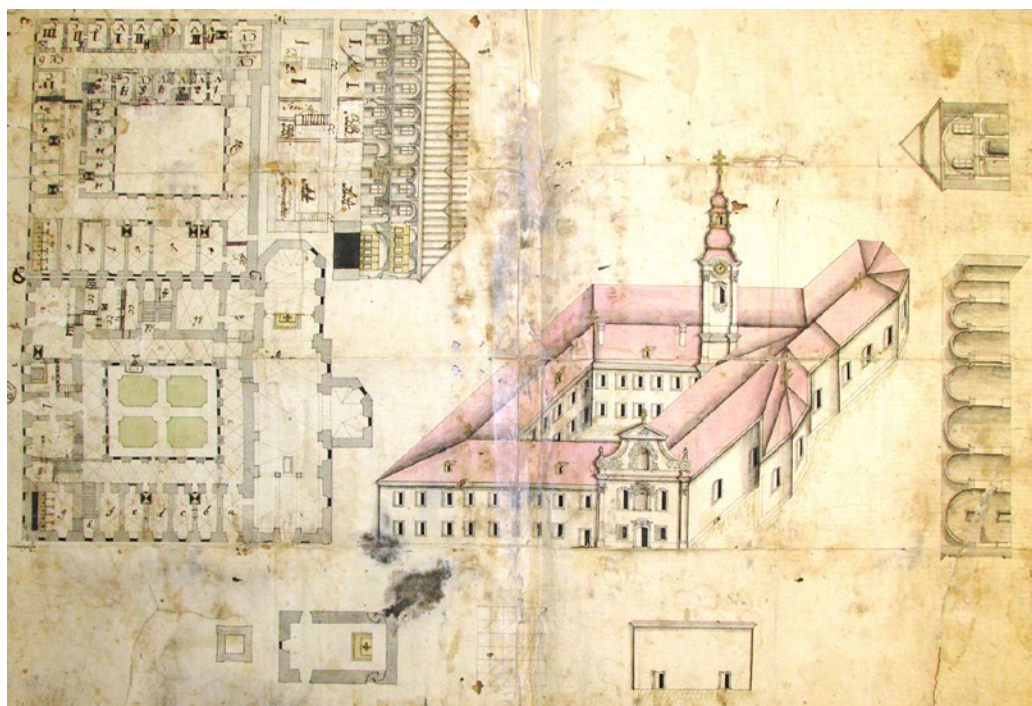
Obr. 3 Projekt barokovej prestavby budovy bývalého františkánskeho kláštora z 19. februára 1791.

Z projektu prestavby františkánskeho kláštora (obr. 3) možno vyčítať, že budova kláštora predstavovala v roku 1791 dvojpodlažnú, čiastočne podpivničenú (severné krídlo), štvorkrídlovú stavbu so stredným štvorcovým dvorom (rajský dvor), z južnej strany (južné krídlo) tvorenú spojovacou chodbou, pristavanou ku budove kostola. Východné, severné a západné krídlo kláštora boli na úrovni I. NP dvojtraktové, s chodbovými ambitmi okolo rajskeho dvora, južné krídlo tvorila len ambitová chodba susediaca s kostolom. Na úrovni II. NP bolo západné krídlo dvojtraktové s chodbovým ambitom okolo rajskeho dvora, východné a severné krídlo trojtraktové so strednou chodbou a izbami (celami) po stranách a južné krídlo tvorila len ambitová chodba susediaca s kostolom. Západný trakt I. NP západného krídla objektu tvorilo osem miestností, východný trakt ambitová chodba. Prvou miestnosťou v smere juh – sever bola vstupná chodba (na obr. 3 označené „a“). Druhá (b) a tretia miestnosť (c) s vykurovacím telesom uprostred tvorili spolu byt prvého kaplána, štvrtá (d) a piata miestnosť (e) s vykurovacím telesom uprostred tvorili spolu byt druhého kaplána. Šiestou miestnosťou bola izba (f) bez konkrétneho určenia využitia, siedmu miestnosť tvorila schodisková chodba, sprístupňujúca II. NP západného krídla kláštora. Poslednú – ôsmu miestnosť (g) tvoril záchod. Severný trakt I. NP severného krídla kláštora tvorili štyri miestnosti, južný trakt ambitová chodba. Prvá a druhá miestnosť (m) v smere západ – východ plnili funkciu učiteľského bytu, tretia miestnosť bola vstupnou predsieňou, štvrtá bola využívaná ako školská kuchyňa. Východný trakt I. NP východného krídla kláštora pozostával zo siedmich miestností, západný trakt tvorila ambitová chodba. Prvou miestnosťou v smere juh – sever bolo oratórium (aa), druhou sakristia (bb), treťou (ff, dd) schodisková chodba, sprístupňujúca II. NP východného krídla objektu. Štvrtá až šiesta miestnosť (cc) tvorili spolu byt sakristiánov, pozostávajúci z kuchyne, izby (obytná miestnosť) a komory. Poslednou – siedmou miestnosťou (i) bola výuková miestnosť (trieda), slúžiaca pre potreby tunajšej cirkevnej školy. Pôvodne išlo o refektár. Jednotraktové južné krídlo kláštora (w) plnilo na úrovni I. NP funkciu ambitovej chodby. Západný trakt II. NP západného krídla kláštora pozostával z ôsmich miestností, východný trakt tvorila ambitová chodba. Prvých šesť miestností v smere juh – sever tvorilo byt farára s tromi vykurovacími telesami, pozostávajúci zo spálne (kk), bežnej izby (t), jedálne (s), knižnice, resp. archívu (r), hosťovskej izby (q) a šatníka (p). Siedmu miestnosť tvorila chodba, poslednou – ôsmou miestnosťou bol záchod. Južný trakt II. NP severného krídla kláštora tvorilo päť miestností, severný trakt štyri miestnosti, prostredný trakt plnil funkciu spojovacej chodby. Prvé tri miestnosti južného traktu (z) v smere západ – východ s jedným vykurovacím telesom plnili funkciu hosťovských izieb, zvyšné dve miestnosti (1. C a 2. C) s jedným vykurovacím telesom slúžili ako bytové priestory – izba (2. C) a špajza (1. C). Prvá miestnosť severného traktu (u) v smere západ – východ s jedným vykurovacím telesom plnila funkciu izby pre služobníctvo. Druhou miestnosťou (v) so spoločným vykurovacím telesom s treťou miestnosťou bola špajza, resp. komora, tretia (x) a štvrtá (y) miestnosť spolu vytvárali kuchyňu. Západný a východný trakt II. NP východného krídla kláštora tvorilo deväť miestností, prostredný trakt jedna miestnosť (CV) a spojovacia chodba (6. CV). Prostredný trakt severného a prostredný trakt východného krídla II. NP kláštora boli od seba oddelené zástenou a dverami. Miestnosti číslo dva až tri (IV. V, III. V) a päť až deväť (II. V, I. V, I. C, II. C, III. C) východného traktu východného krídla objektu v smere juh – se-

ver plnili funkciu obývacích izieb. Prvá miestnosť tohto traktu (CV) spolu s jedinou miestnosťou prostredného traktu (CV) vytvárali spoločne horné oratórium. Štvrtou miestnosťou východného traktu bola schodisková chodba, vedúca na I. NP východného krídla kláštora. Miestnosť číslo jedna západného traktu východného krídla II. NP objektu v smere juh – sever tvorila II. NP veže. Druhou miestnosťou (1. V) bola špajza, treťou (2. V) izba, štvrtou (3. V) kuchyňa a piatou (4. V) opäť izba. Šiesta miestnosť (5. CV) slúžila ako záchod. Siedmou miestnosťou (4. C) bola izba, ôsmou (3. C) kuchyňa a poslednou – deviatou (IV. C) obývacia izba. Vykurovacie telesá sa nachádzali v miestnostiach číslo tri (2. V), päť (4. V), sedem (4. C) v smere juh – sever západného traktu východného krídla kláštora a v miestnostiach číslo dva (IV. V), päť (II. V), osem (II. C) a deväť (III. C) v smere juh – sever jeho východného traktu. Miestnosti číslo dva až päť (1. V, 2. V, 3. V, 4. V) západného traktu východného krídla kláštora v smere juh – sever a miestnosti číslo dva a tri (IV. V, III. V) a päť a šesť (II. V, I. V) východného traktu východného krídla užívala v roku 1791 šľachtická rodina Vandernath. Šľachtická rodina Csáky mala v sledovanom období vo svojom užívaní miestnosti číslo sedem až deväť (4. C, 3. C, IV. C) západného traktu východného krídla kláštora v smere juh – sever, miestnosti číslo sedem až deväť (I. C, II. C, III. C) východného traktu toho istého krídla v smere juh – sever a miestnosti číslo štyri a päť (1. C, 2. C) južného traktu severného krídla v smere západ – východ. Spojovaciu chodbu (6. CV), horné oratórium (CV), záchod (5. CV) a schodiskovú chodbu, sprístupňujúcu I. NP východného krídla kláštora (CV), mali príslušníci oboch šľachtických rodín v spoločnom užívaní. Jednotraktové južné krídlo kláštora (tz) plnilo na úrovni II. NP funkciu sýpky, resp. obilnice. Suterénne priestory severného krídla, plniace funkciu pivníc, boli prístupné prostredníctvom troch jednoramených schodísk (CC) – východného, stredného a západného. Pivnicu pod východnou časťou severného krídla kláštora (I) využívali príslušníci šľachtických rodín Csáky a Vandernath, pivničné priestory pod strednou časťou severného krídla (BB) patrili tunajšiemu učiteľovi, pivnicu pod západnou časťou severného krídla užíval miestny farár (AA). Všetky miestnosti kláštora, vrátane chodieb ambitu a suterénnych priestorov, boli v roku 1791 zaklenuté klenbami. Severné, východné a južné krídlo objektu zastrešovali valbové strechy, južné krídlo prepojené s kostolom sedlová strecha. Na západnej strane valbovej strechy západného krídla kláštora boli situované dva, na západnej strane východného a južnej strane severného krídla po jednom vikieri. Zhodne po dve komínové hlavy boli vyústené nad strešnými rovinami južnej strany strechy severného a západnej strany východného krídla kláštora. Krovy nad západným, východným a severným krídlom kláštora boli väznicové, s postrannými stojatými stolicami. Fasády objektu boli jednoduché hladké, členené šambránami okenných a dverných otvorov. Západná fasáda západného krídla kláštora bola na úrovni I. a II. NP deväťosová, východná fasáda šesťosová, severná fasáda severného krídla jedenásťosová, južná fasáda päťosová, východná fasáda východného krídla desaťosová, západná fasáda šesťosová, severná fasáda južného krídla päťosová. Vstup do kláštora z exteriéru bol zabezpečený prostredníctvom vstupných otvorov, situovaných v prvej osi I. NP západnej fasády jeho západného krídla v smere juh – sever, v prostrednej osi I. NP severnej fasády jeho severného krídla a vo štvrtej osi I. NP východnej fasády jeho východného krídla v smere juh – sever. Rajský dvor bol z interiéru prístupný prostredníctvom dverných otvorov, situovaných vo štvrtej osi

I. NP východnej fasády západného krídla kláštora v smere juh – sever a v piatej osi I. NP západnej fasády východného krídla objektu v smere juh – sever.<sup>61</sup>

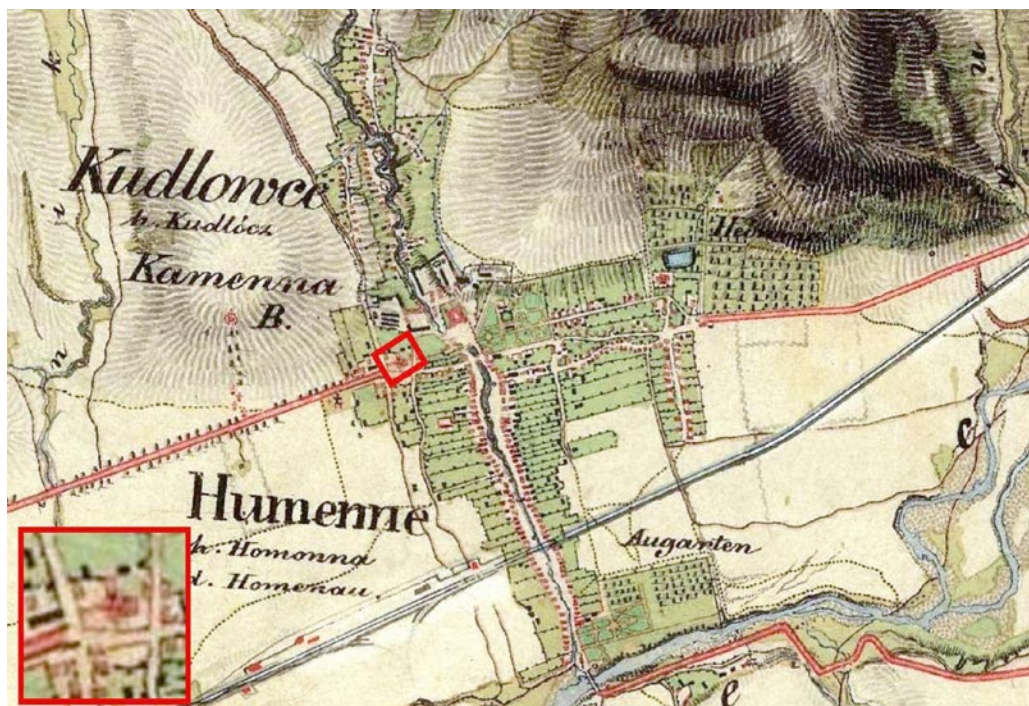
Obr. 4 Budova bývalého františkánskeho kláštora v Humennom na mape II. vojenského mapovania mesta Humenné (1825).

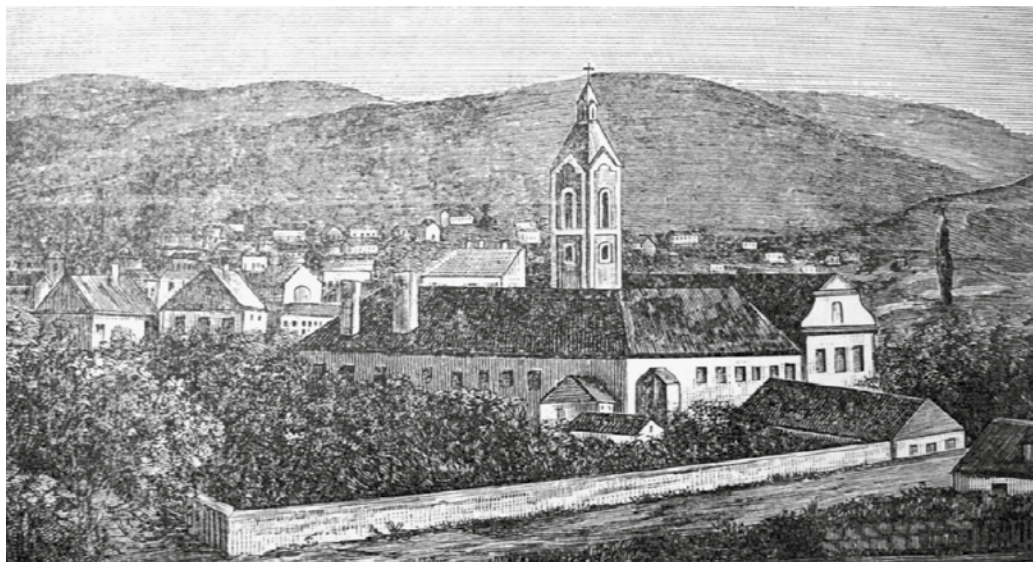
Obr. 5 Dobová rytina s vyobrazením fasád a striech severného a západného krídla budovy bývalého františkánskeho kláštora v Humennom zo začiatku druhej polovice 19. storočia.

nie sú. Podobne ako na pôdoryse kláštorného areálu z 19. februára 1791, aj na rytine zo začiatku druhej polovice 19. storočia je tunajší areál ohradený múrom ohradným, jeho súčasťou je okrem kláštora aj kostol a viacero hospodárskych a obytných objektov a v jeho severozápadnej časti sa nachádza rozsiahla záhrada s ovocným sadom.

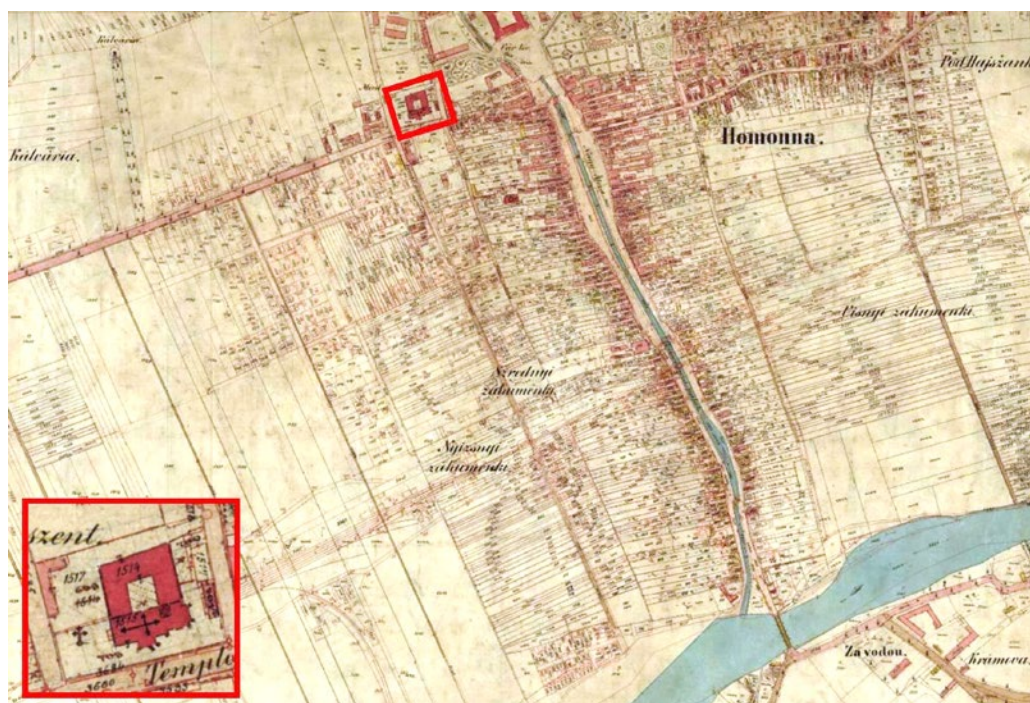
Obr. 6 Budova bývalého františkánskeho kláštora v Humennom na katastrálnej mape (1867).  
Zdroj: ÚAGK Bratislava, f. PKO, sign. Ze 121, r. 1867; repro A. Liška

Na historickej katastrálnej mape mesta Humenné, vyhotovenej v roku 1867, je kláštor situovaný na severozápadnom okraji mesta, západne od miestneho potoka a juhozápadne od areálu tamojšieho kaštieľa, na Kostolnej ulici (Templom utca), na parcele č. 1514. Kláštor má pôdorys tvaru písmena U a v jeho strede sa nachádza rajský dvor. Z juhu je k nemu pristavaný objekt kostola, situovaný na parcele č. 1515. Kláštor spolu s kostolom bol i v tomto období stále súčasťou bývalého areálu františkánskeho kláštora, na ploche ktorého sa v sledovanom období nadchádzali dva ďalšie objekty (severozápadne od kláštora objekt s pôdorysom tvaru písmena L, východne od svätyne lode objekt obdĺžnikového pôdorysu) a kamenný kríž, situovaný na priestranstve západne od západnej fasády kostola. Súčasťou areálu boli i záhrady a ovocný sad, situované severne od budovy kláštora, na parcelách č. 1513 a 1519. Celý areál bol ohradený múrom ohradným.<sup>63</sup>

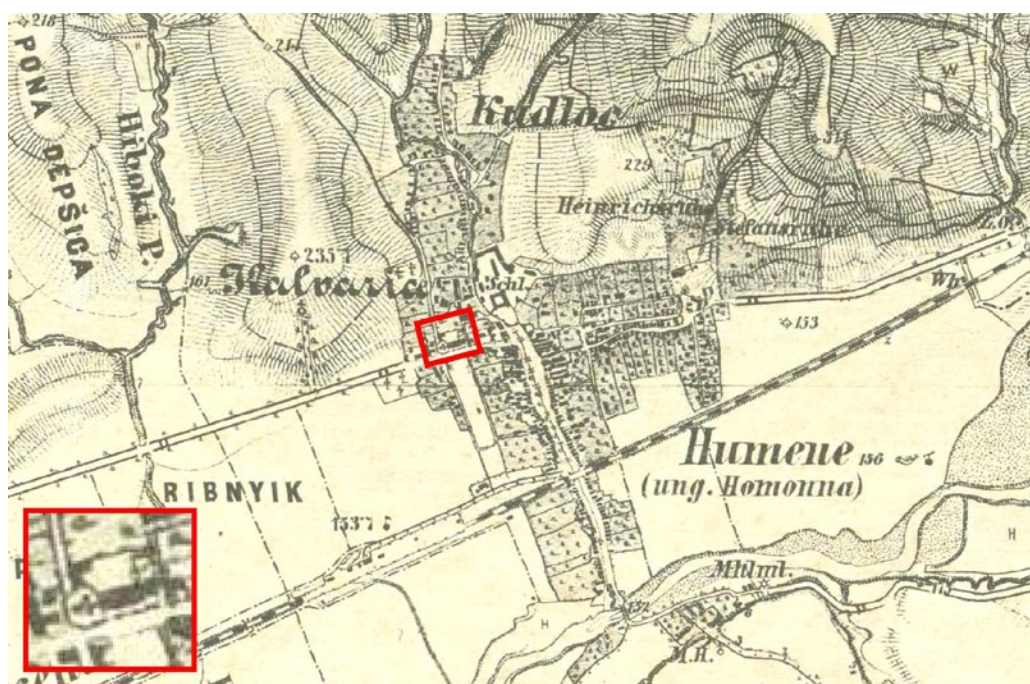
Obr. 7 Budova bývalého františkánskeho kláštora v Humennom na mape  
III. vojenského mapovania mesta Humenné (1875).  
Zdroj: <https://mapire.eu/en/map/europe-19century-thirdsurvey/>; repro A. Liška

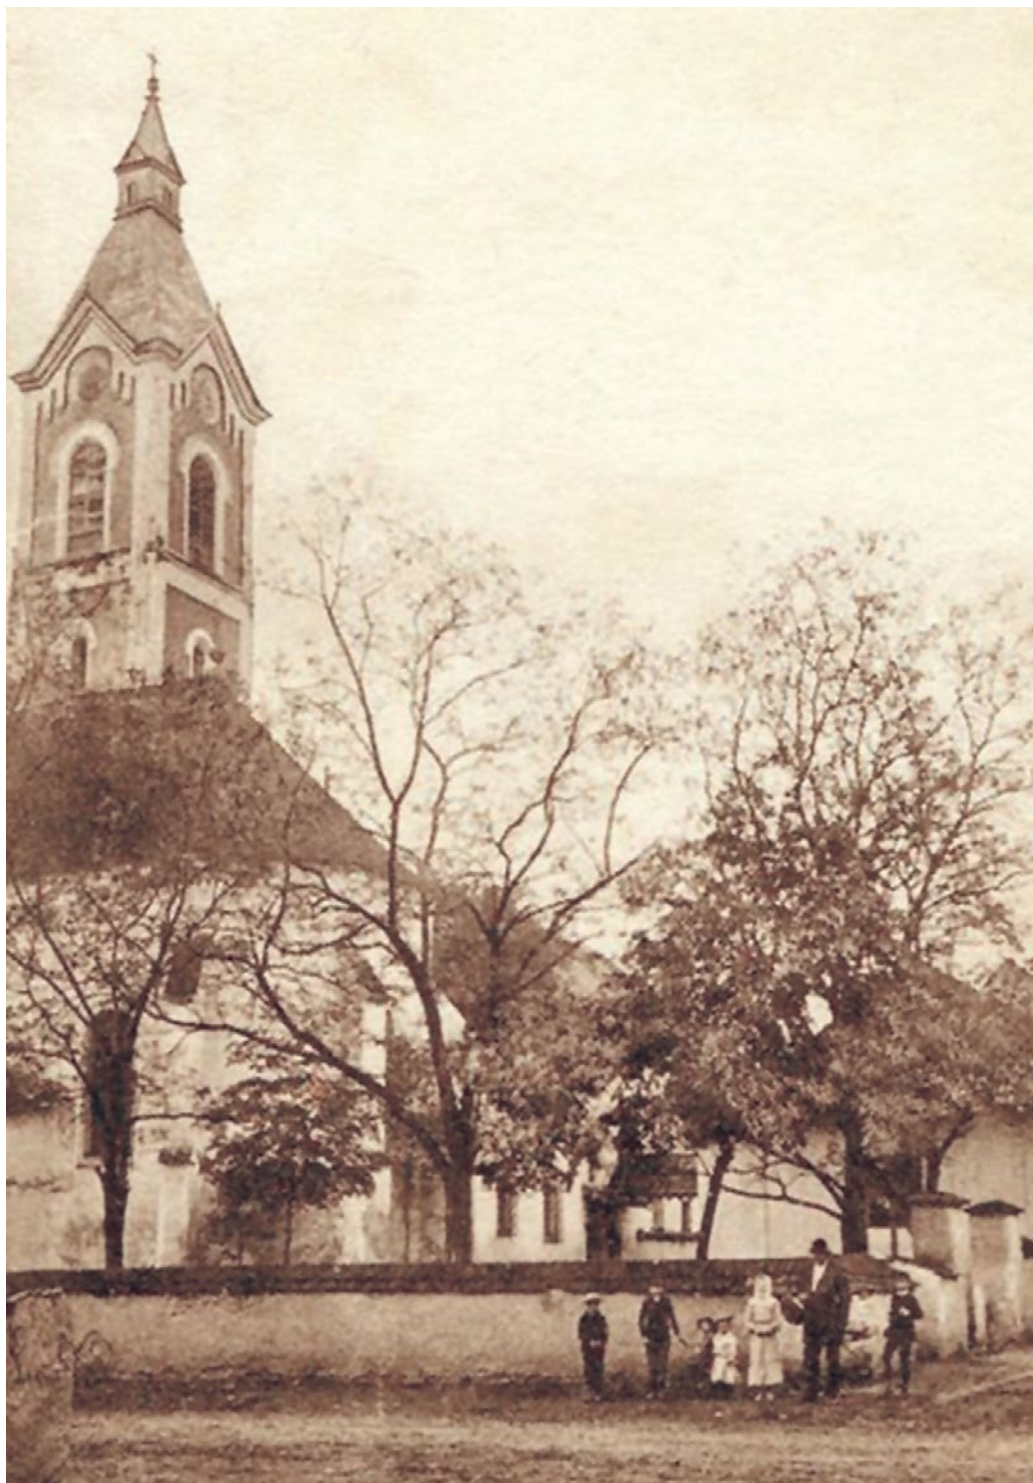
Obr. 8 Budova bývalého františkánskeho kláštora v Humennom na pohľadnici z r. 1906.

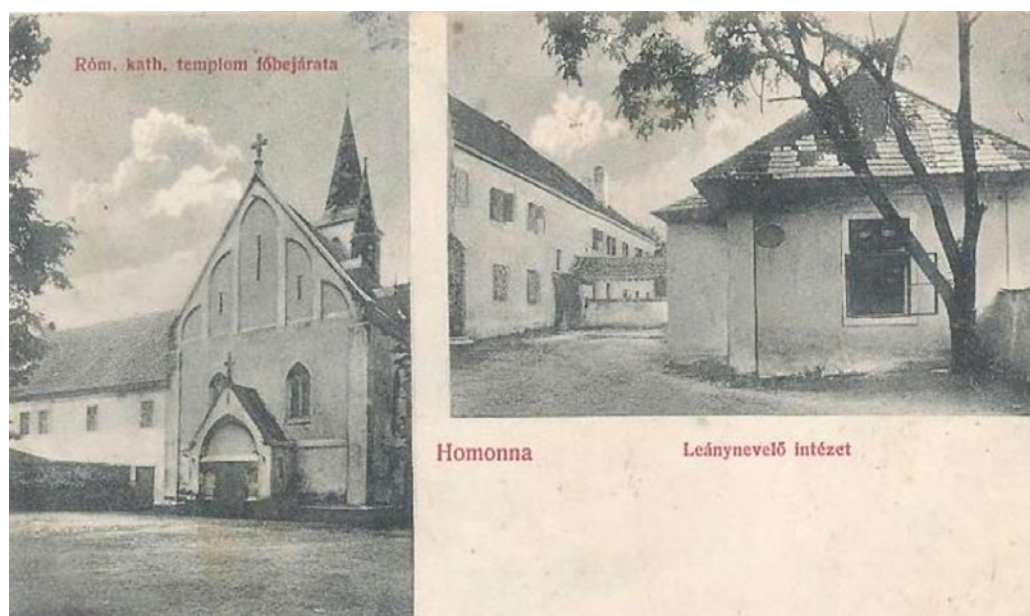
Obr. 9 Budova bývalého františkánskeho kláštora v Humennom na pohľadnici zo začiatku 20. stor. Zdroj: <https://gallery.hungaricana.hu/>

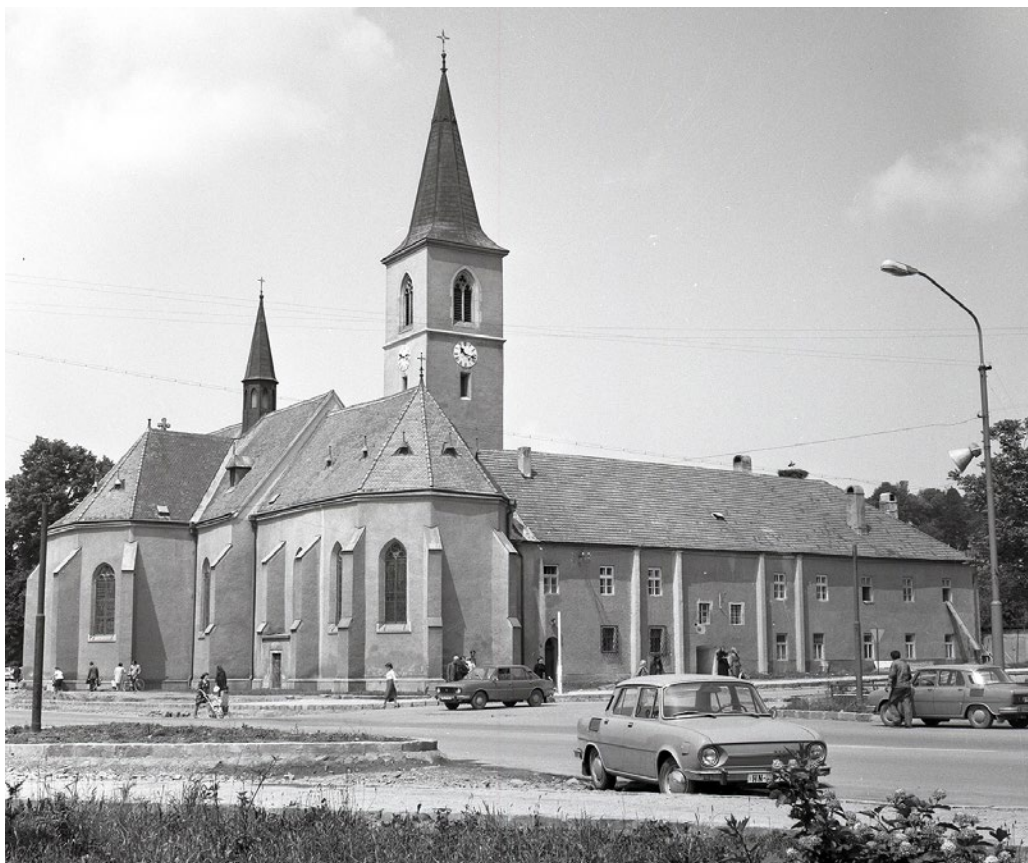
*Obr. 10 Budova bývalého františkánskeho kláštora v Humennom počas obnovy v roku 1978 (pohľad z juhovýchodu).*

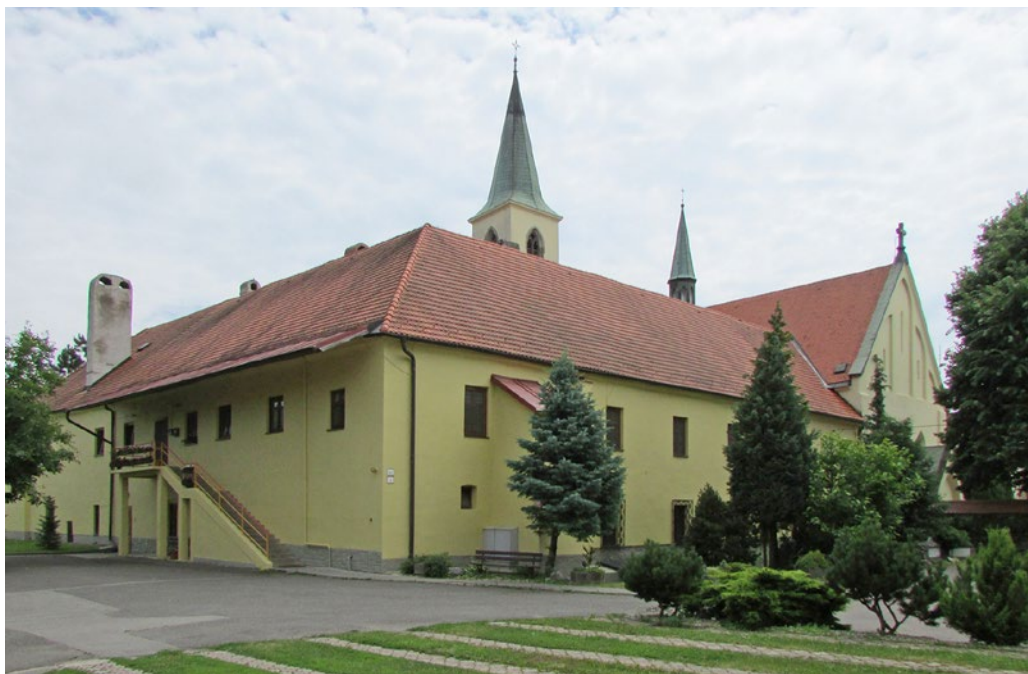
Obr. 11 Budova bývalého františkánskeho kláštora v Humennom – aktuálny stav (pohľad zo severozápadu).

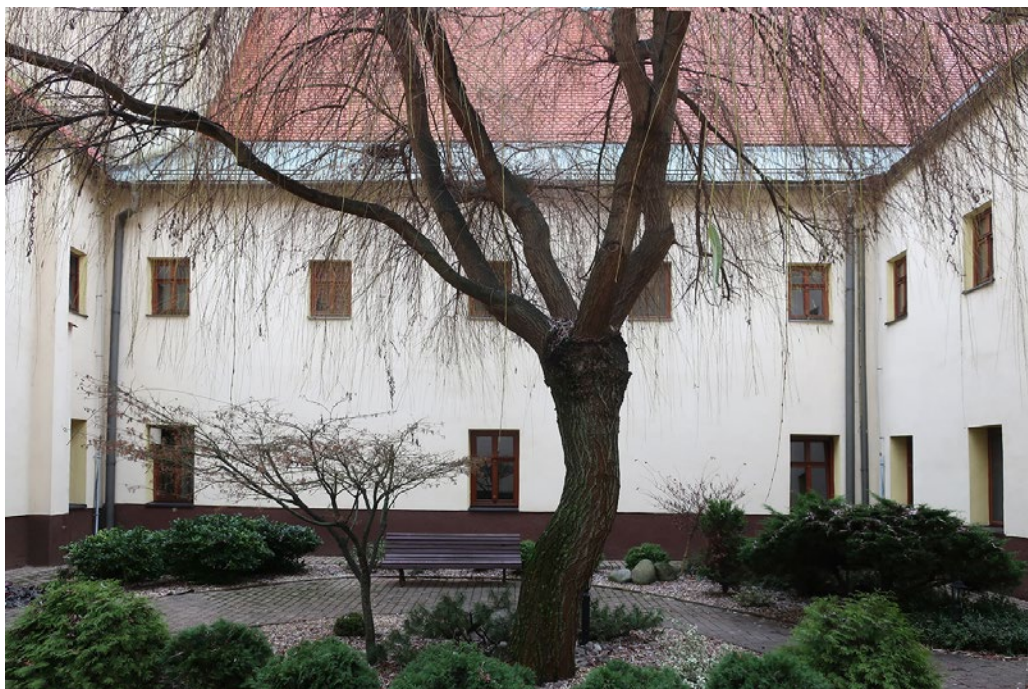
Obr. 12 Južná a časť východnej a západnej fasády južnej časti kvadratury a južná časť rajskeho dvora – aktuálny stav (pohľad zo severu).
