AREÁL SUŠIARNE LIEČIVÝCH RASTLÍN ŽIDOVSKÉHO VEĽKOPODNIKATEĽA ALEXANDRA WOHLA

Anton LIŠKA

Keywords: Alexander Wohl. Hanušovce nad Topľou. Cultural heritage. Construction-historical development. Medicinal plant dryer.

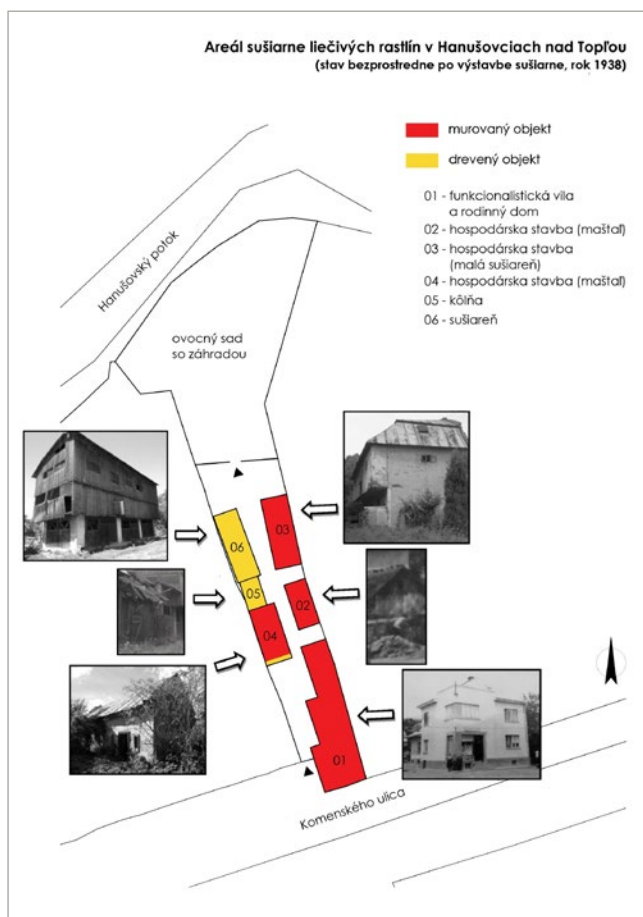
Obrázok 1 Schematický náčrt Areálu sušiarne liečivých rastlín židovského veľkopodnikateľa Alexandra Wohla s vyznačením jednotlivých objektov – stav bezprostredne po dostavbe v roku 1938.

V areáli sušiarne liečivých rastlín v Hanušovciach nad Topľou sa pôvodne nachádzalo šesť stavieb – dve menšie staršie hospodárske budovy (maštale) z 19. storočia, jeden dlhý starší jednopodlažný rodinný dom z 19. storočia, ku ktorému bola v roku 1938 z južnej strany pristavená dvojpodlažná funkcionalistická vila, jedna menšia hospodárska stavba (malá sušiareň) z roku 1934, jedna veľká sušiareň z roku 1938 a jedna malá hospodárska stavba (kôľňa) z roku 1938. Do areálu sa vstupovalo z juhozápadnej strany (z Komenského ulice), cez kovovú bránu a v jeho zadnej (severnej) polovici bol situovaný ovocný sad so záhradou.

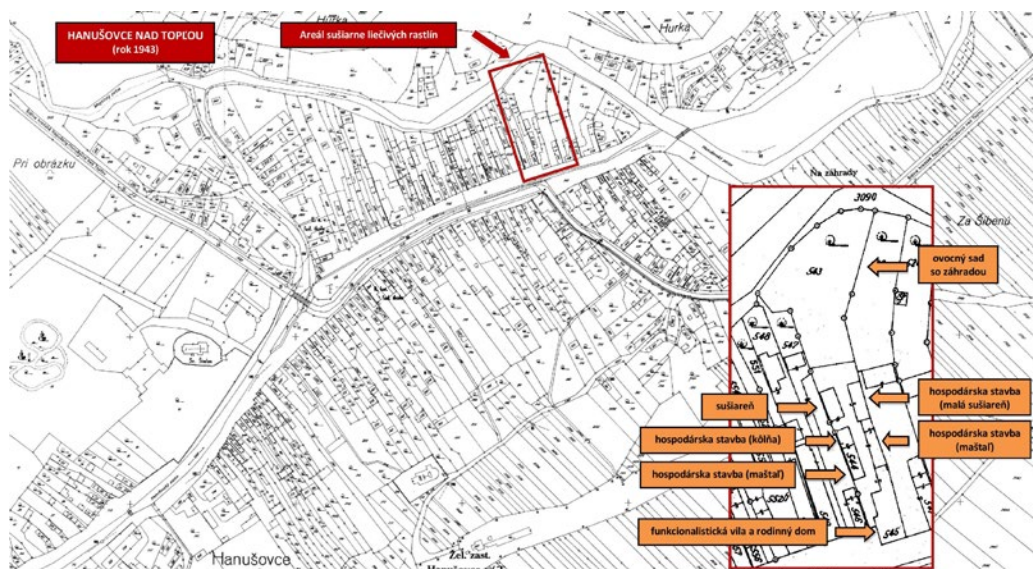
Mapa 1 Areal sušiarne liečivých rastlín židovského veľkopodnikateľa Alexandra Wohla s vyznačením jednotlivých objektov na historickej katastrálnej mape Hanušoviec nad Topľou z r. 1943. Zdroj: Súkromná zbierka Dr. A. Lišku. Autor mapy: A. Liška

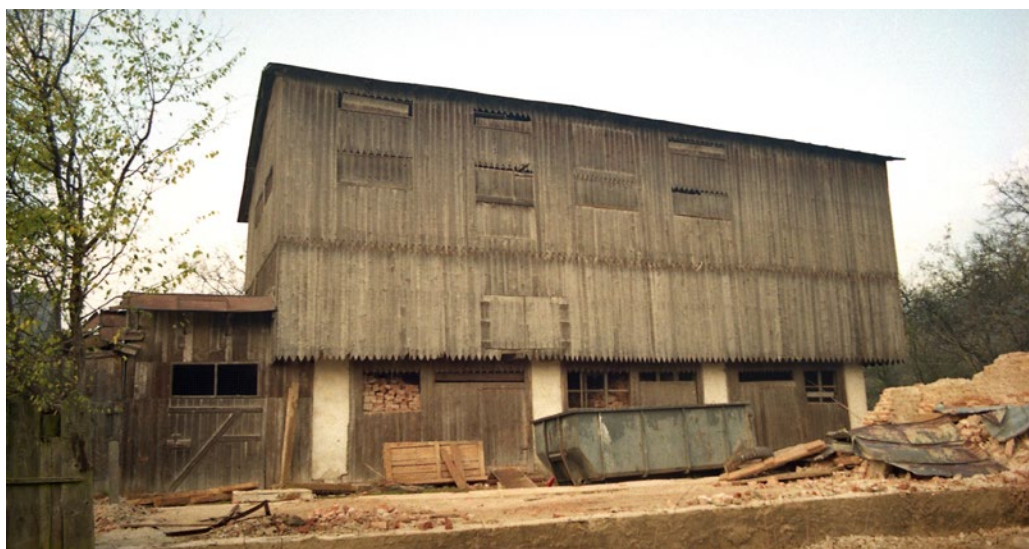
Obrázok 3 Exteriér objektu NKP Sušiareň (liečivých rastlín) v Hanušovciach nad Topľou (veľká sušiareň) – stav v roku 1996. Zdroj: Archív KPÚ Prešov, Skeny negatívov, Hanušovce nad Topľou, č. neg. 34545, r. 1996. Autorka fotografie: J. Pappová

NKP Sušiareň (liečivých rastlín) v Hanušovciach nad Topľou, vybudovaná v roku 1938, predstavuje nepodpivničenú štvorpodlažnú stavbu obdĺžnikového pôdorysu (17,9 x 6,2 m) zmiešanej tehlovo-drevenej konštrukcie, vysokú asi 9,2 m, ukončenú

plytkou asymetrickou trojnásobne zalomenou strechou, osadenou na betónových základoch. Nosnú konštrukciu objektu tvorí dvojpodlažný murovaný skelet, pozostávajúci z ôsmich tehlových omietaných (vápenná biela šúchaná) pilierov z plných pálených tehál spájaných maltou a štvorpodlažná drevená hrádzená stĺpková konštrukcia bez výplne z pílených hranolov spájaných čapovaním a klincovaním, zavretá jedno a dvojstrannými pásikmi a horizontálnymi rozperami.

Nosná drevená konštrukcia sušiarne je na južnej (bočnej), východnej (prednej, dvorovej) a severnej (bočnej) strane od úrovne II. NP o asi 1,5 m predsadená (vyložená) pred murovaný skelet objektu. Priestor medzi nosnými piliermi na západnej (zadnej) strane sušiarne tvorí omietaná tehlová výplň. Vo vrchole prostredného úseku, medzi druhým a tretím pilierom, je táto výplň v celej svojej šírke perforovaná malými pravouhlými vetracími otvormi obdĺžnikových tvarov, orientovaných

na výšku. Otvory sú bez výplní. Nosná drevená stĺpková konštrukcia je na južnej (bočnej) a východnej (prednej, dvorovej) strane I. NP vyplnená drevenými jedno a dvojkřídlovými otváranými, resp. posuvnými zvlakovými vrátami s drevenou doskovou výplňou (vertikálne pribíjané dosky), na severnej (bočnej) strane I. NP s doskovým opláštením a na zvyšných častiach v úrovni II. – IV. NP opäť s doskovým opláštením, dole s hrotitým ukončením. Dosky opláštenia majú šírku asi 15 – 22 cm a hrúbku 2 cm s kladením s medzerou šírky asi 1 – 1,5 cm. Jednotlivé podlažia objektu sú ukončené drevenými pílenými stropnými trámami. Podlahu na úrovni I. NP tvorí betónová mazanina hrúbky asi 1,5 cm (v súčasnosti značne zdeštruovaná), na úrovniach II. – IV. NP sa nachádza drevená dosková podlaha z pílených dosák šírky asi 15 – 22 cm a hrúbky 2 cm ukladaných bez drážky a pribíjaných klincami ku stropným trámom. Stavba nemá riešený tradičný krov, jeho konštrukciu tvoria presahy nosnej drevenej stĺpkovej konštrukcie, na ktorú sú klincami pribíjané jednotlivé kroky. Objekt je v súčasnosti bez krytiny. Strecha objektu bola pôvodne na východnej strane krytá štvorcovými AZC šablónami, na zvyšnej časti pozinkovaným plechom strihaným a ukladaným do pásov. Jednotlivé podlažia objektu sú sprístupnené prostredníctvom drevených priamych jednoramenných rebríkových schodísk, situovaných v južnej a severnej časti objektu.

Sušiareň bola na južnej a východnej strane, na úrovni II. a III. NP, pôvodne perforovaná pravouhlými vetracími otvormi, ktoré tvorili kľúčovú časť technickej infraštruktúry objektu. Sušenie rastlín, ovocia a lesných plodov v útrobach sušiarne totiž fungovalo na princípe prúdenia vzduchu, ktorý bol podľa potreby vháňaný do jej interiéru prostredníctvom týchto otvorov. Na otvory sa podľa potreby zakladali buď plné drevené výplne, resp. drevené rámy s vypletaným kovovým sitom s okami väčších rozmerov bez zasklenia.

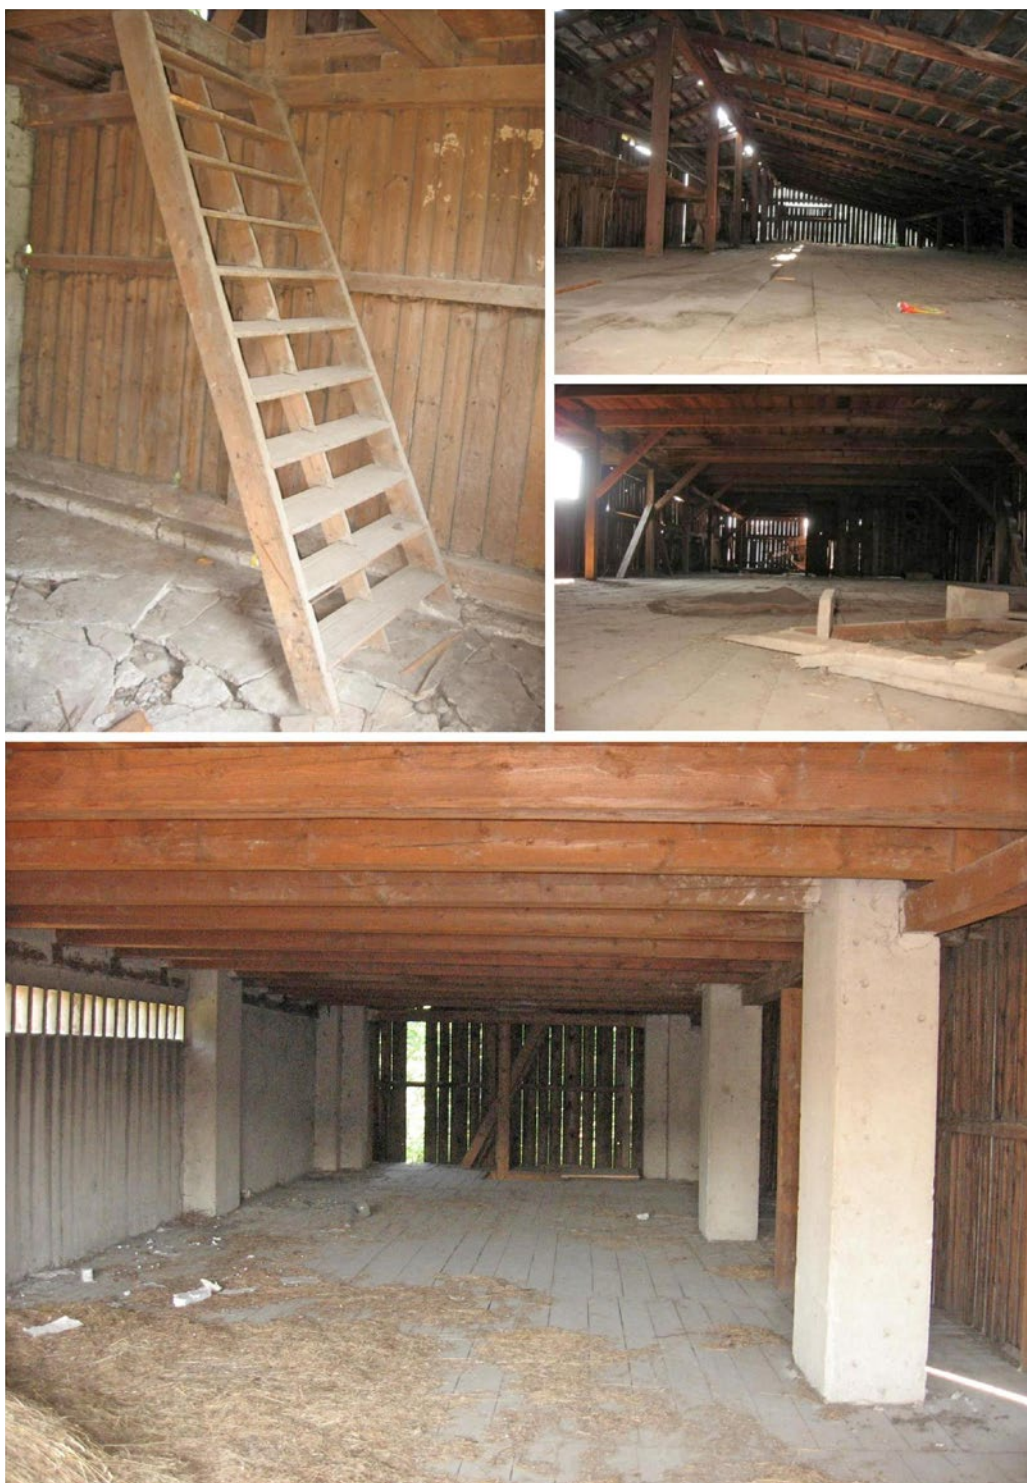
Obrázok 4 Interiér objektu NKP Sušiareň (liečivých rastlín) v Hanušovciach nad Topľou (veľká sušiareň) – stav v roku 2008. Zdroj: Archív KPÚ Prešov, Hanušovce nad Topľou, 09/2008. Autor fotografie: M. Kaliňák

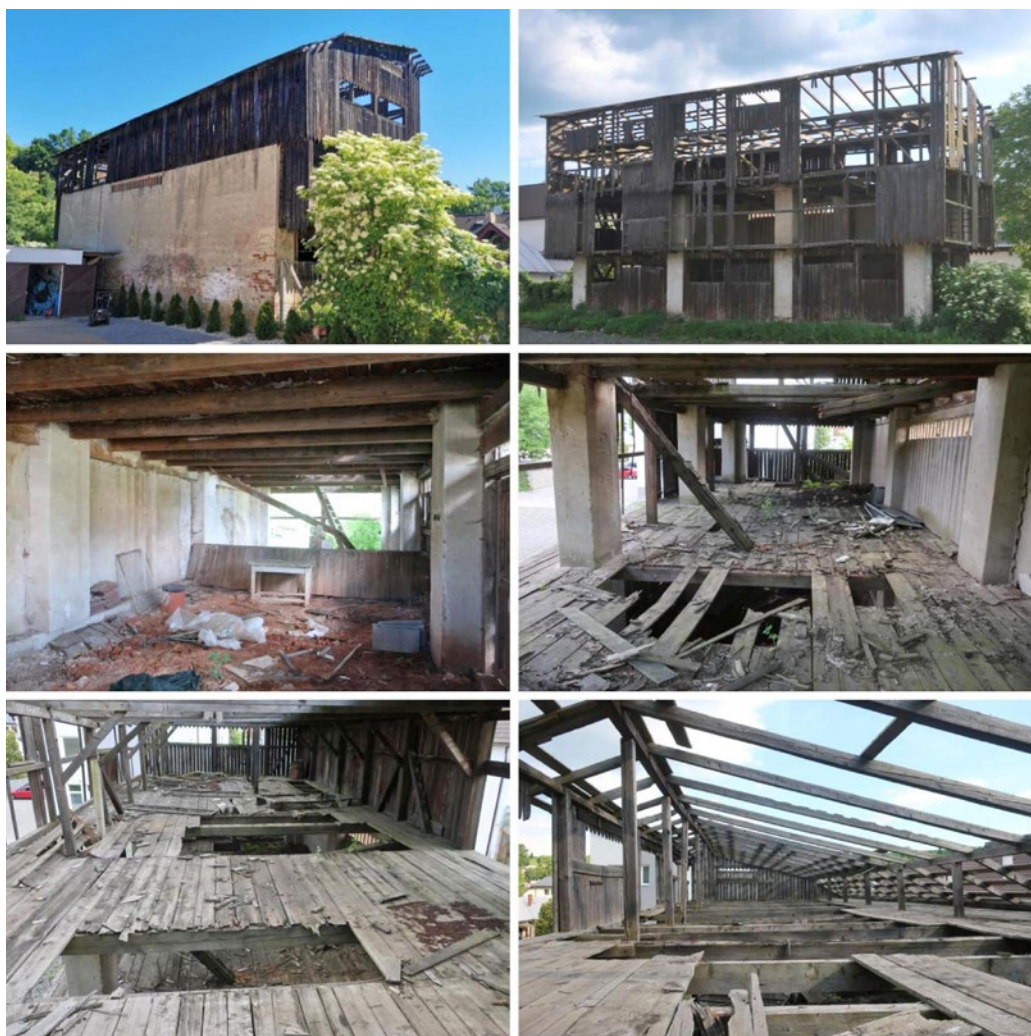
Obrázok 4 Interiér a exteriér objektu NKP Sušiareň (liečivých rastlín) v Hanušovciach nad Topľou (veľká sušiareň) – aktuálny stav (jún 2021). Zdroj: Archív KPÚ Prešov, Hanušovce nad Topľou, 06/2021. Autor fotografie: A. Liška

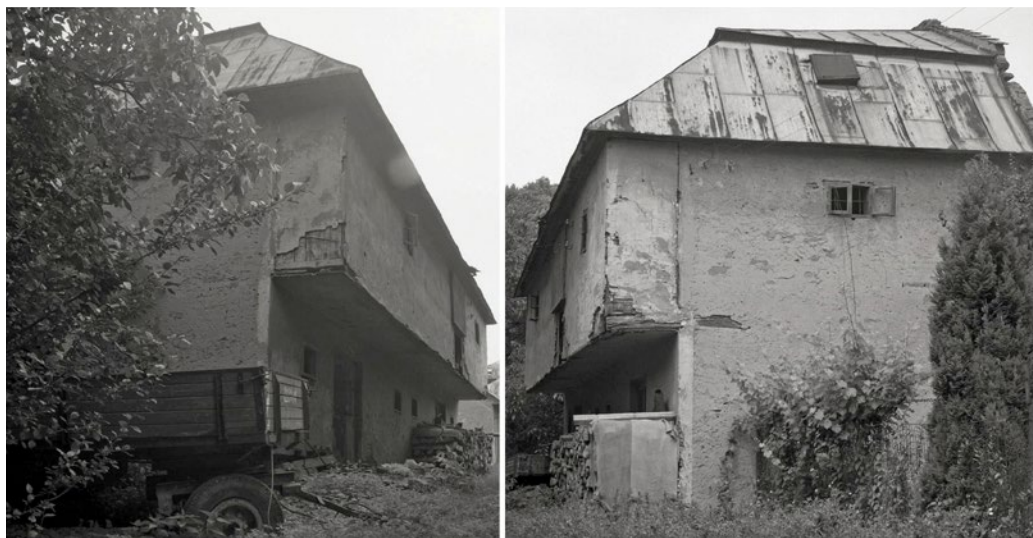
Obrázok 5 Objekt malej sušiarne v areáli sušiarne v Hanušovciach nad Topľou (rok 1992).
 Zdroj: Archív KPÚ Prešov, Skeny negatívov, Hanušovce nad Topľou, č. neg. 33511, r. 1992
 Autor fotografie: Q. Gottwald

Malá sušiareň, pôvodne situovaná východne od veľkej sušiarne, postavená v roku 1934, predstavovala murovanú, v celom rozsahu omietanú stavbu z plných pálených tehál obdĺžnikového pôdorysu bez podpivničenia. Na úrovni II. NP mala v celom rozsahu svojej hlavnej (dvorovej, západnej) fasády umiestnenú celodrevenú, v plnom rozsahu omietanú pavlač. Krytá bola manzardovou strechou ukončenou na východe plným murovaným v celom rozsahu omietaným štítom z plných pálených tehál. Ako krytina bol použitý pozinkovaný plech so stojatou drážkou strihaný a ukladaný do pásov. Na južnej strane bol strešný plášť perforovaný pravouhlým vetracím otvorom, ktorý vyplňala jednokřídlová plná plechová von otváraná výplň. Zadná (východná) fasáda bola bez osí (otvorov), bočné (južná, severná) fasády mali jednu os v podobe malého okenného pravouhlého otvoru, situovaného uprostred II. NP. Okenné otvory bočných fasád vyplňali jednoduché drevené rámové dvojkřídlové jednotabuľové von otvárané presklené výplne. Rám okien bol v interiéri členený prostredníctvom kovových mreží tvaru jednoramenného kríža. Hlavná (západná, dvorová) fasáda objektu bola na úrovni I. NP šesťosová, v úrovni II. NP trojosová. Do interiéru objektu sa vstupovalo prostredníctvom dverných otvorov, situovaných v druhej a piatej osi I. NP. Otvory boli vyplnené jednoduchými drevenými plnými jednokřídlovými otváranými dverami. Okenné otvory na I. NP boli malé štvorcové, bez výplní. Vo vnútornej časti otvorov boli osadené kovové mreže tvaru jednora-

menného kríža. Drevená omietaná pavlač bola na južnej a severnej strane hlavnej fasády perforovaná pravouhlými okennými otvormi, ktoré vyplňali dvojkrídlové von otvárané dvojtabuľové presklené výplne. V strede pavlače boli nad sebou, v celej jej výške, situované dva veľké pravouhlé otvory, z ktorých horný bol vyplnený jednoduchou doskovou jednokrídlovou otváranou výplňou a spodný bol bez výplne. Pokiaľ ide o interiéru, prízemie, ktoré slúžilo primárne na uskladnenie bylín, bolo dvojpriestorové a malo hlinenú podlahu a drevený trámový strop a poschodie, ktoré slúžilo na sušenie rastlín, bolo jednopriestorové, malo drevenú podlahu a drevený strop omietaný na rákos.

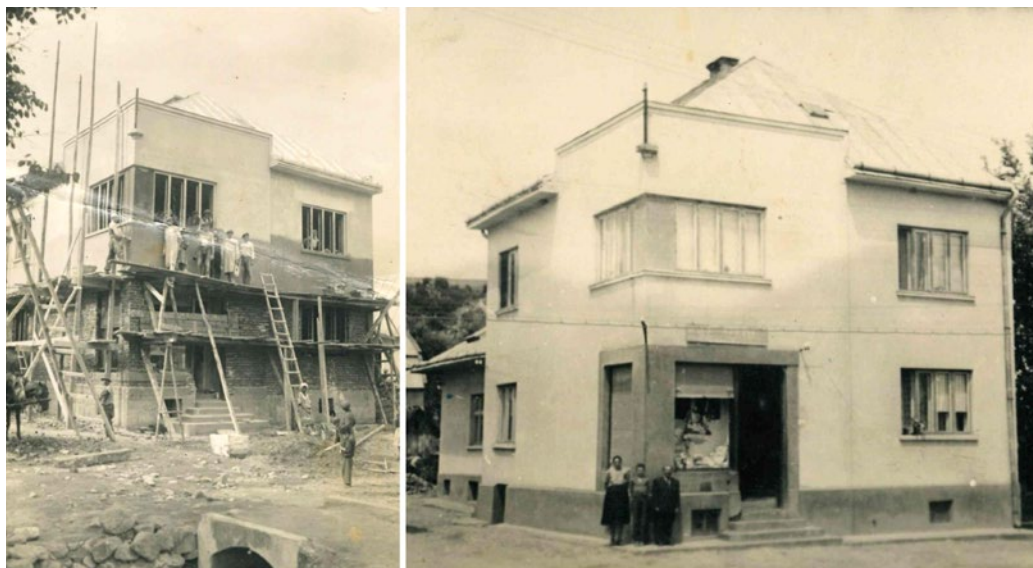
Obrázok 6 Funkcionalistická vila (vľavo v čase výstavby, vpravo v 60. rokoch 20. stor.)
v areáli sušiarne v Hanušovciach nad Topľou. Zdroj: Súkromná zbierka Ing. Samuela Brussa

Najhonosnejším objektom celého areálu bola funkcionalistická vila z roku 1938. Išlo o podpivničenú dvojpodlažnú murovanú v celom rozsahu omietanú budovu v tvare kocky, vybudovanú z plných pálených tehál, situovanú v juhovýchodnej časti areálu, hlavnou (južnou, uličnou) fasádou orientovanou do Komenského ulice a zadnou (severnou) fasádou pristavanou ku pôvodnému jednopodlažnému rodinnému domu z 19. storočia. Zastrešená bola valbovou strechou. Ako krytina bol použitý pozinkovaný plech so stojatou drážkou strihaný a ukladaný do pásov. Objekt bol opatrený odkvapovým systémom z pozinkovaného plechu. Strechu perforovali dve tehlové komínové v plnom rozsahu omietané telesá. Fasády boli hladké, členené podokennými profilovanými rímsami, mierne vystupujúcim soklom, korunou rímsou nárožného atikového múru, mohutnou šambránou výkladca spojeného s hlavným vstupom do objektu a pilierom oddelujúcim kútové (nárožné) osi II. NP južnej a západnej fasády vily. Bočná (východná) fasáda bola bez osí. Zadná (severná) fasáda, na ktorú v úrovni I. NP plynule nadväzoval rodinný dom z 19. storočia, bola na úrovni I. NP jednoosová, na II. NP bez osí. Bočná (západná, dvorová) a pred-

ná (hlavná, uličná, južná) fasáda boli na úrovni oboch podlaží dvojsové. Všetky osi objektu boli pravouhlé. Okenné osi hlavnej (južnej) fasády a južnú okennú os II. NP dvorovej (západnej) fasády vyplňali štvorkrídlové (každé krídlo jednotabuľové presklené) dvojité futrované okenné výplne s dnu otváranými krídlami. Severné okenné osi dvorovej (západnej) fasády vyplňali trojkrídlové (každé krídlo jednotabuľové presklené) dvojité futrované okenné výplne s dnu otváranými krídlami. Južnú os I. NP dvorovej (západnej) fasády tvoril výkladec vyplnený veľkou pravouhlou pevnou jednotabuľovou presklenou výplňou, z exteriéru opatrený drevenou roletou. Západnú os I. NP hlavnej (južnej) fasády tvoril výkladec spojený so vstupným otvorom (hlavný vstup do objektu), sprístupňujúcim interiér vily z ulice. Výkladec vyplňala veľká pevná jednotabuľová presklená výplň, z exteriéru opatrená drevenou roletou, vstupný otvor drevená rámová jednokrídlová dnu otváraná dverná výplň s nadsvetlíkom. Dverná výplň bola v spodnej časti plná, v hornej časti presklená. Z exteriéru bol vstupný otvor opatrený drevenou roletou a kovovou mrežou. Pred hlavným vstupom do interiéru vily bolo situované jednoduché priame exteriérové betónové schodisko, pozostávajúce z piatich schodiskových stupňov so zaoblenými hranami, smerom nahor (ku vstupu) sa zužujúce. V západnom rohu I. NP zadnej (severnej) fasády objektu bol situovaný bočný (vedľajší) pravouhlý vstupný otvor, sprístupňujúci interiér vily z dvora. Otvor vyplňala plná drevená rámová kazetová dnu otváraná dverná výplň s preskleným jednotabuľovým nadsvetlíkom a troma vodorovnými kazetami. Vstup bol krytý rovnou betónovou strieškou, zhora opatrenou pozinkovaným plechom. Pred vstupom bolo situované jednoduché priame exteriérové betónové schodisko, pozostávajúce z piatich pravouhlých betónových schodiskových stupňov. Soklová časť hlavnej (južnej) fasády objektu bola perforovaná dvoma malými pravouhlými okennými otvormi, ktoré vyplňali jednoduché drevené dvojkridlové presklené von otvárané okenné výplne, soklovú časť bočnej (západnej) fasády perforoval pravouhlý dverný otvor, sprístupňujúci podzemné podlažie (pivničné priestory) vily.

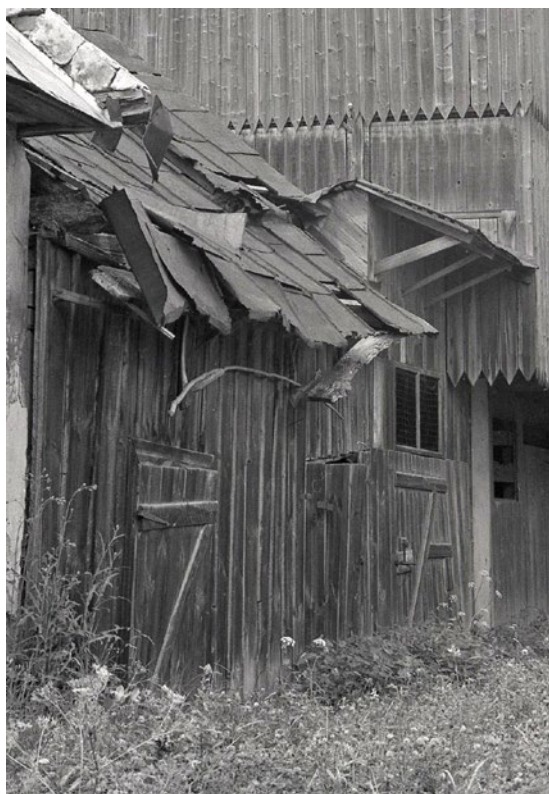
Obrázok 7 Objekt kôlne v areáli sušiarne v Hanušovciach nad Topľou (rok 1992).

Kôlna, situovaná medzi veľkou sušiarňou a „západnou“ mašťalou, predstavovala jednoduchú drevenú stavbu, ktorej nosnú konštrukciu tvorili pílené hranoly z mäkkého dreva. Obvodový plášť objektu pozostával z drevených dosák, strecha bola pultová, v severnej časti klopená na západ (z dvora) s malým pultom na východe, v južnej časti klopená na východ (do dvora), krytá pozinkovaným plechom so stojatou drážkou strihaným a ukladaným do pásov. Zo severu sa plynule napájala na budovu veľkej sušiarne, z juhu na budovu „západnej“ maštale. Vstupy do kôlne boli situované na východnej strane. Južný a prostredný vstup vypĺňali jednoduché plné drevené doskové von otvárané zvlakové vráta, severný vstup jednoduché plné drevené doskové von otvárané zvlakové vráta s pevným dreveným pravouhlým nadsvetlíkom. Pravouhlý otvor nadsvetlíka bol rozdelený priečnikom na dva

rovnako veľké otvory, ktoré vypĺňalo kovové pletivo. Kôlna slúžila na uskladňovanie náradia a tuhého paliva (dreva).

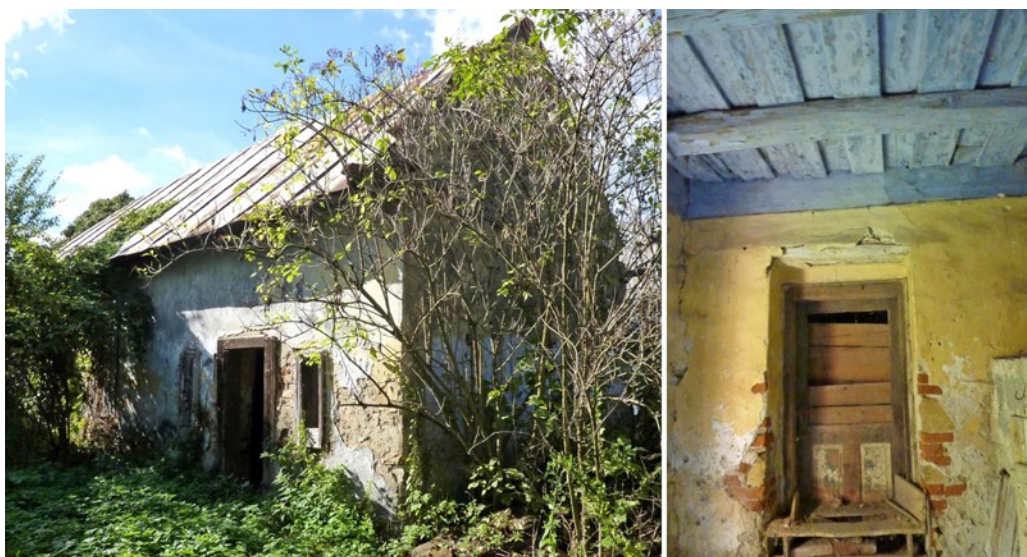
Obrázok 8 Interiér a exteriér objektu „západnej“ maštale v areáli sušiarne v Hanušovciach nad Topľou (rok 1993). Archív KPÚ Prešov, Hanušovce nad Topľou, 09/2013.
Autorka fotografií: J. Onufráková

„Západná“ mašťaľ, situovaná južne od drevenej kôlne, predstavovala murovaný, v plnom rozsahu omietaný hospodársky objekt obdĺžnikového pôdorysu, vybudovaný v 19. storočí zo zmiešaného tehlovo-kamenného muriva. Zastrešená bola sedlovou strechou s drevenými doskovými štítmami, v plnom rozsahu omietanými. Krytá

bola pozinkovaným plechom so stojatou drážkou strihaným a ukladaným do pásov. Z južnej strany ku nej bola pristavaná drevená dosková stavba šírky asi 1 m, zo severnej strany sa na ňu napájala drevená kôľňa. Exteriér objektu bol opatrený povrchovým náterom svetlomodrej farby, interiér náterom v žltom, resp. okrovom odtieni. Vstup do maštale bol situovaný v severnej časti jej hlavnej (dvorovej, východnej) fasády. Išlo o pravouhlý dverný otvor, ktorý vyplňala jednoduchá drevená zárubňa a jednokrídlová dnu otváraná plná drevená rámová výplň s krabicovým zámkom a kovovou kľučkou. Severne a južne od vstupného otvoru sa nachádzali dva pravouhlé vetracie otvory bez výplní. Objekt bol dvojpriestorový, pričom do druhého (južného) priestoru sa vstupovalo z interiéru, prostredníctvom pravouhlého dverného otvoru, situovaného uprostred južného múru severnej miestnosti. Otvor vyplňala jednoduchá drevená zárubňa a jednokrídlová dnu otváraná plná drevená rámová dverná výplň s krabicovým zámkom a kovovou kľučkou. Podlaha bola v maštali hlinená (z udusanej hliny), strop bol drevený trámový s drevným záklopom a povrchovou úpravou modrej farby.

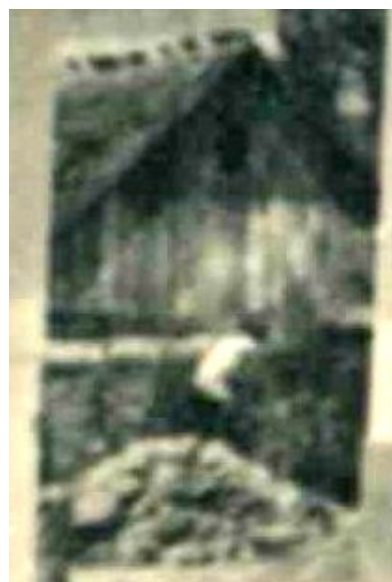
Obrázok 9 Východná maštaľ v Hanušovciach nad Topľou (60. roky 20. stor.).
Zdroj: Súkromná zbierka Ing. Samuela Brussa

„Východná“ maštaľ, situovaná medzi malou sušiarňou a funkcionalistickou vilou s rodinným domom, predstavovala murovaný neomietaný

hospodársky objekt pôdorysu obdĺžnika, vybudovaný v 19. storočí z kamenného muriva. Zastrešená bola sedlovou strechou s drevenými doskovými štípmi na južnej, resp. severnej strane. Krytá bola slamenou krytinou (slamené došky). Vstup do objektu bol situovaný uprostred hlavnej (dvorovej, západnej) fasády.

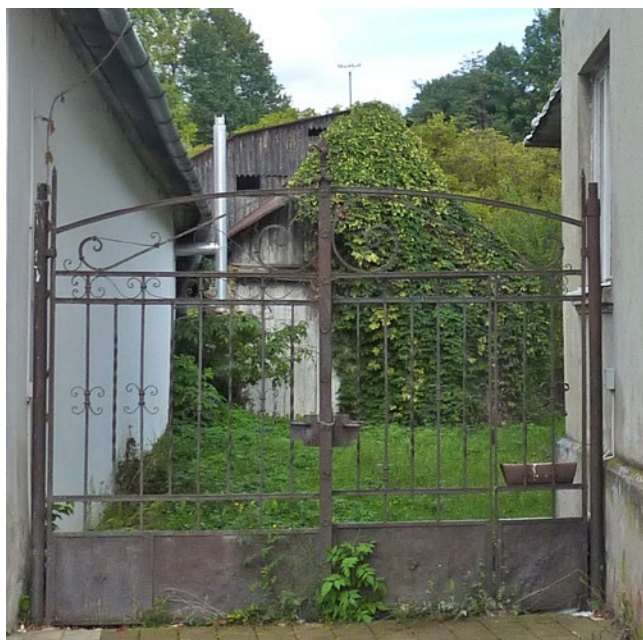
Obrázok 10 Vstupná brána do areálu sušiarne v Hanušovciach nad Topľou (rok 2013).

Do areálu sušiarne sa vstupovalo z Komenského ulice, prostredníctvom vstupnej brány, umiestnenej prostredníctvom kovových závesov na kovových stĺpoch osade-

ných medzi západnou fasádou funkcionalistickej vily a východnou fasádou susedného rodinného domu. Išlo o dvojkrídlovú kovovú otváranú bránu so zbodným stredovým stĺpikom ukončeným florálnou výzdobou. Brána bola opatrená dvoma krabicovými zámkami, kľučky boli jednoduché kovové. Krídla brány boli pravouhlé, v hornej časti ukončené segmentom. Spodnú časť krídel vyplňala plná plechová výplň, prostrednú časť kovové polia s vertikálne ukladanými prútmí (rovnými, resp. zatočenými), čiastočne zdobenými geometrickou výzdobou, v hornej, segmentovo ukončenej časti, tyčovinou vytvárajúcou geometrickú výzdobu.
